OLIMPIA COLACICCHI*

L'INTERVENTO DI CONSERVAZIONE

DESCRIZIONE DELLO STATO DI CONSERVAZIONE

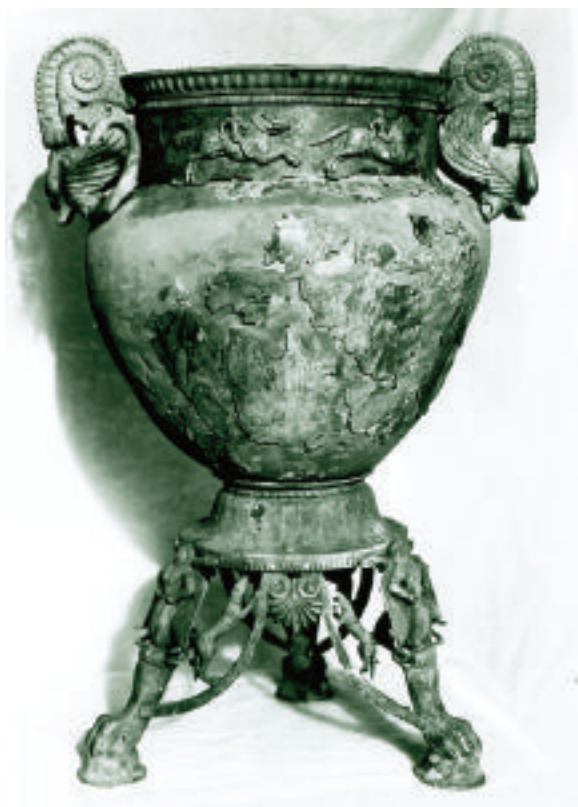
Il cratere, ritrovato nel 1930, fu sottoposto ad un primo intervento di ricomposizione su una forma in gesso di cui rimane una foto (*fig. 1*).

1. RICOSTRUZIONE IN GESSO DEL CORPO DEL CRATERE RISALENTE AI PRIMI ANNI '30

Come si può osservare in *fig. 1*, la volpe, ora mancante, era *in loco* sebbene con evidenti fratture e lacunosità negli arti anteriori; pertanto, si ritiene che il foro passante sul braccio di raccordo, in corrispondenza delle zampe posteriori dell'animale perduto, possa risalire all'epoca della prima ricostruzione e che sia stato predisposto per realizzare una sorta di vincolo per la statuetta. Si nota, inoltre, che era già mancante il serpente dell'ansa B.

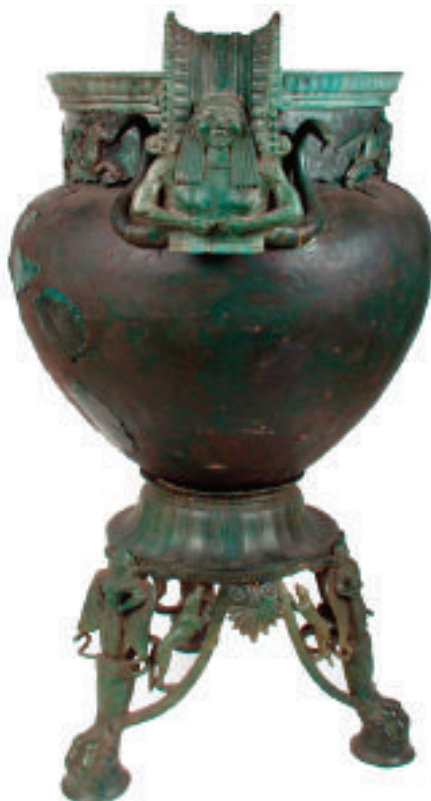
Quando è stato preso in consegna per l'attuale intervento di restauro,¹ il cratere si presentava ricomposto su una forma in poliestere realizzata intorno agli anni '60 del secolo scorso e misurava, completo del piede e dell'*hypokrateridion*, circa 76 cm di altezza massima, comprese le anse (*figg. 2-3 a*).

2. RICOSTRUZIONE IN RESINA DEL CORPO DEL CRATERE REALIZZATA NEGLI ANNI '60, LATO ANSA B

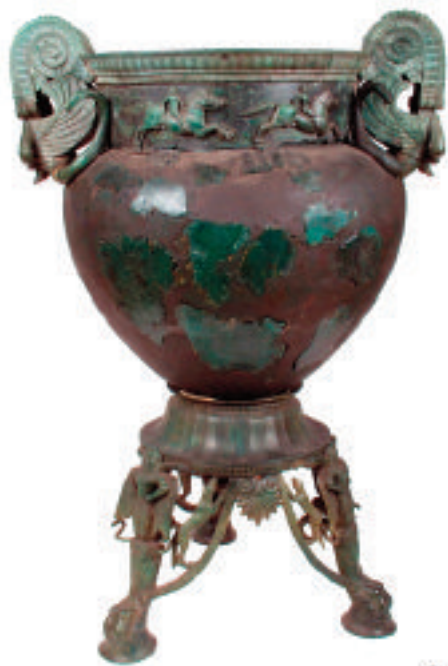
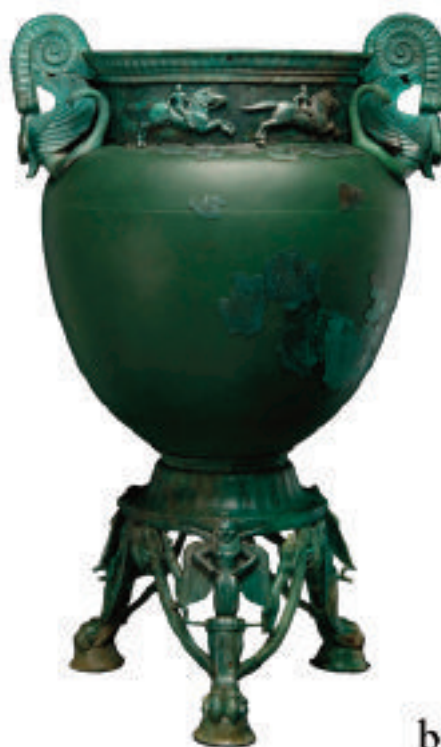
3. IL CRATERE PRIMA E DOPO IL RESTAURO (LATO A): RICOSTRUZIONE DEGLI ANNI '60 (a), IL CRATERE DOPO L'INTERVENTO DEL 2008-2010 (b)

La ricostruzione in resina poliestere, oltre ad essere errata per le ridotte dimensioni delle circonferenze, era anche morfologicamente sbagliata rispetto alle proporzioni del cratere; risultava infatti troppo bassa ed eccessivamente cuoriforme (cfr. fig. 3 a).⁶

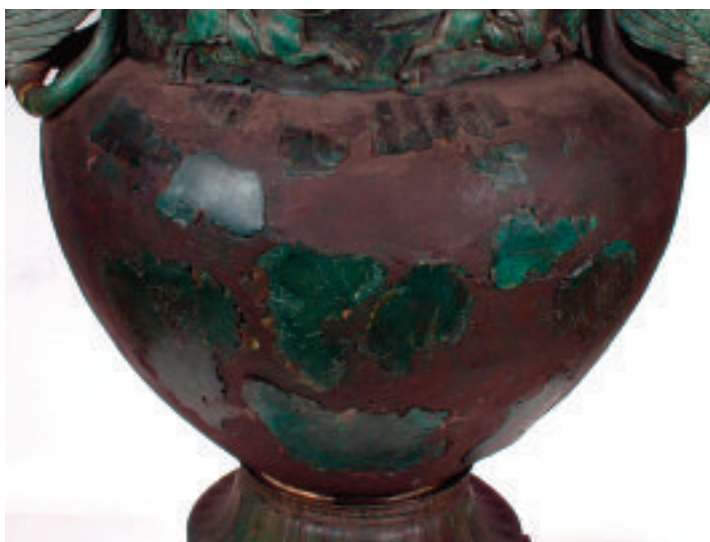
4. PARTICOLARE DEL CORPO IN RESINA REALIZZATO NEGLI ANNI '60, LATO A

Anche l'eccessivo spazio tra l'anello del piede e il fondo del vaso in poliestere era stato colmato con cordoni di resina, necessari soprattutto a migliorare il precario assetto statico con una maggiore superficie d'appoggio (cfr. fig. 4).

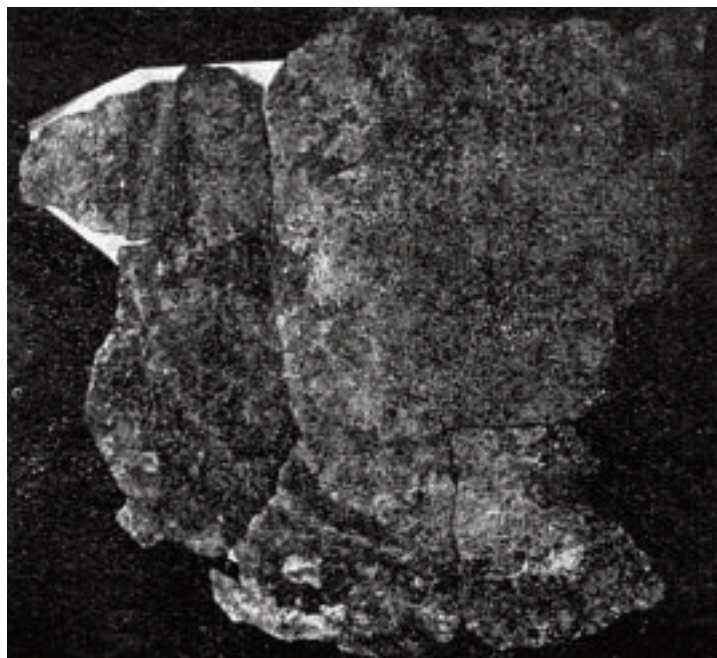
Gli elementi ottenuti per fusione sono stati assemblati tra loro ed al vaso mediante vincoli meccanici (26 perni ribattuti nel corpo del vaso e 24 nel basamento), mentre la lamina del fondo, che è andata perduta, era in origine saldata al piede con una saldatura a stagno o brasatura dolce (fig. 5).³

5. FRAMMENTO DEL FONDO, ORA DISPERSO, CON TRACCE DELLA SALDATURA

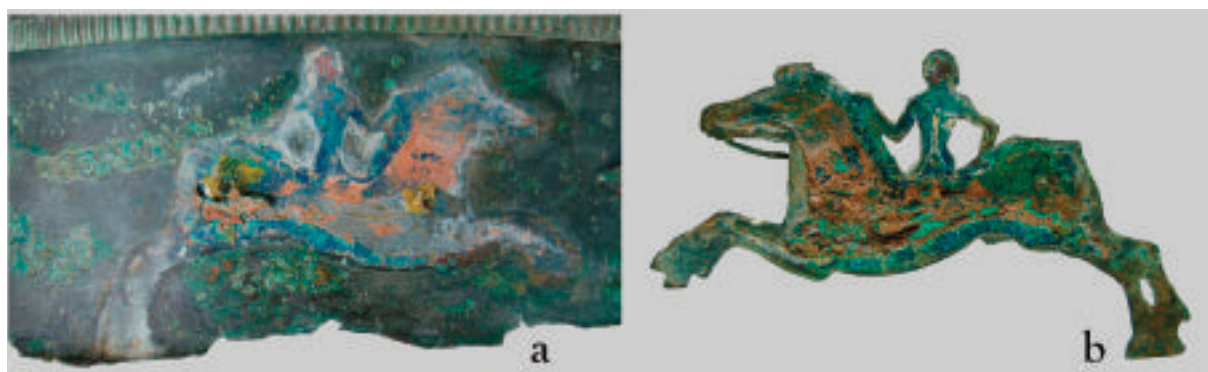
- *applique* sn lato A, entrambi i perni (fig. 6)
- *applique* sn lato B, di cui è spezzato il perno che fissa la parte anteriore del cavallo
- elemento di raccordo tra la zampa 1 e la 2, entrambi i perni della palmetta (fig. 7) e quello che ne fissa l'estremità alla zampa 2
- elemento di raccordo tra la zampa 2 e la 3, entrambi i perni della palmetta
- elemento di raccordo tra la zampa 3 e la 1, entrambi i perni che ne fissano le estremità alle zampe ai suoi lati.

6. COLLO DEL CRATERE PRIMA DELLA PULITURA: PARTICOLARE DOPO LA RIMOZIONE DELL'APPLIQUE (a), RETRO DELL'APPLIQUE RIMOSSA (b)

L'*applique* con entrambe i ribattini fratturati - a sinistra sul lato A -, il cui peso è di circa 115 gr, era stata fissata con una colla solubile in solventi, di tipo simile ad una di quelle utilizzate per fissare i frammenti in lamina (cfr. fig. 6).

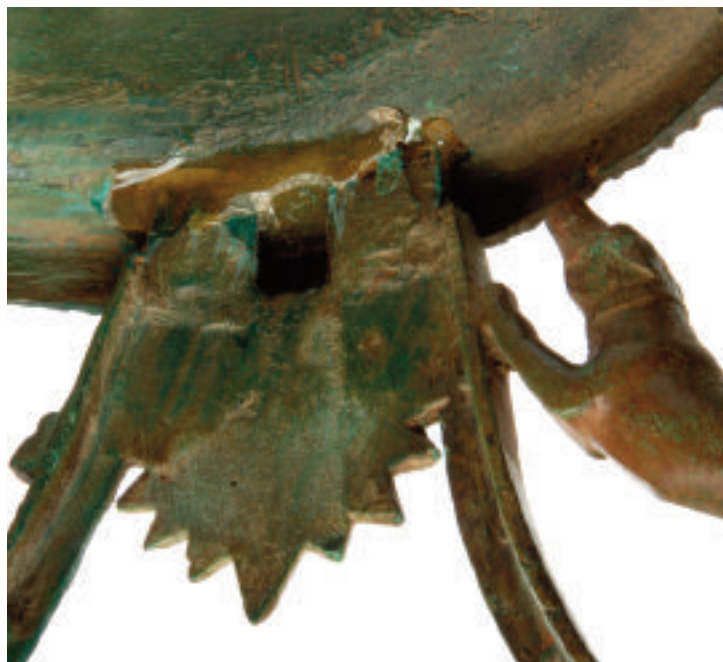
7. RACCORDO TRA LE ZAMPE 1 E 2: PARTICOLARE DEL VECCHIO INCOLLAGGIO TRA IL PIEDE E LA PALMETTA

Le palmette e il braccio dell'*hypokrateridion* che hanno subito la frattura dei ribattini - e che quindi risultano svincolati - erano stati incollati con adesivi di differente tipo, applicati in grosso spessore: la quantità di resina impiegata era tale da determinare un errato posizionamento degli elementi (cfr. fig. 7).

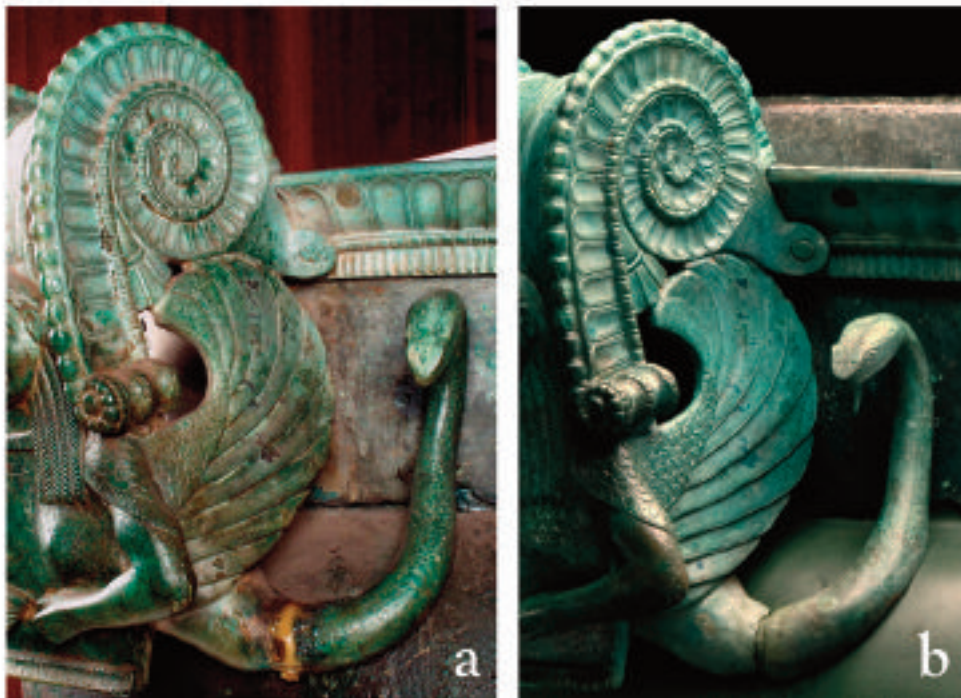
L'ala destra della Gorgone dell'ansa B mostra una cricca in corrispondenza di un evidente difetto di fusione. Nell'ansa A sotto l'ala sinistra, la base del corpo del serpente ha una forte deformazione che impedisce il corretto inserimento del serpente che le corrisponde; va infatti ricordato che i serpenti posti ai lati delle anse sono elementi fusi separatamente e poi giuntati (*fig. 9*).

9. PARTICOLARE DELL'ANSA A: PRIMA DEL RESTAURO (a), DOPO IL RESTAURO (b)

I serpenti che affiancano le Gorgoni, incollati con una resina epossidica, erano stati posizionati in modo da adattarsi alle dimensioni insufficienti della forma ricostruita, senza rispettare l'impostazione originaria. Infatti, gli incassi di giunzione dei serpenti non erano ben accostati e lo spazio derivante era stato colmato con grandi quantitativi di resina che, debordando esternamente, formava una sorta di "cordone" di rinforzo agli incollaggi (cfr. fig. 9 a).

Nel corso dell'intervento tali eccessi di resina sono stati rimossi mettendo in luce i resti di precedenti interventi di assemblaggio, eseguiti con una resina colorata di verde. Infatti il peso considerevole dei serpenti, pari a circa 170 grammi, aveva causato il cedimento dei primi montaggi realizzati con saldatura a stagno, operazioni che, purtroppo, avevano comportato una pesante limatura delle estremità e la realizzazione a trapano di due cavità, nel retro dei corpi dei serpenti, utili ad accogliere la lega saldante per favorire un migliore aggancio. I due serpenti posti a sinistra dei corpi delle Gorgoni erano stati montati erroneamente applicando quello pertinente all'ansa A al corpo della gorgone dell'ansa B (cfr. fig. 9).

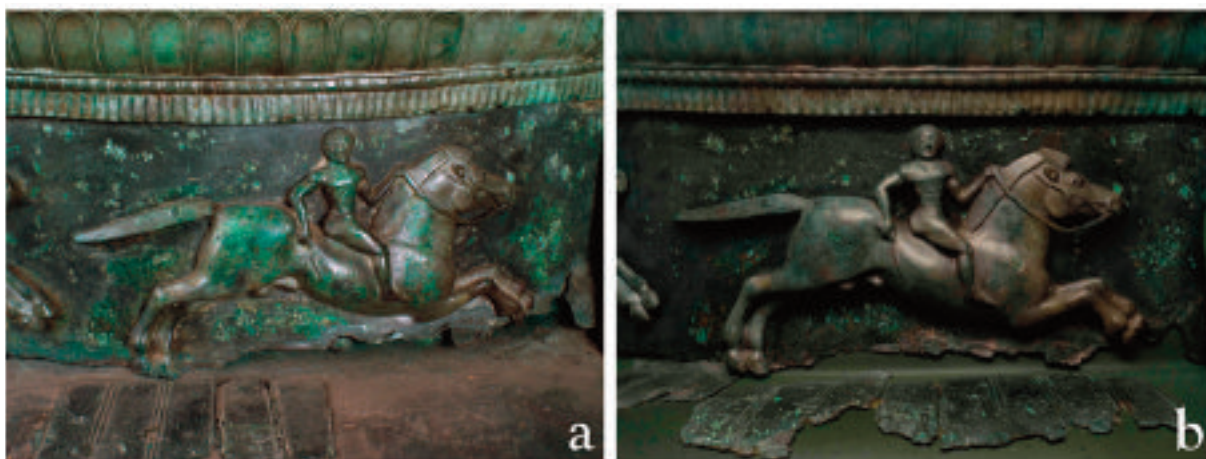
I margini fratturati di tutte le parti in lamina del recipiente - ossia del collo e dei frammenti della vasca - sono interessati da numerose cricche; in particolare, lungo la rima di frattura del collo vi erano piccoli lembi, parzialmente distaccati, notevolmente distorti (fig. 11 a).

11. PARTICOLARE DEL COLLO (LATO A, APPLIQUE DX.): PRIMA DEL RESTAURO (a), DOPO IL RESTAURO (b)

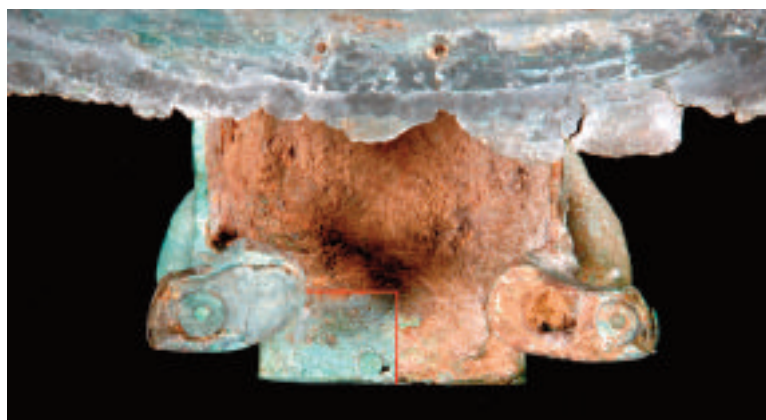
Sulle superfici interne della lamina - lungo il margine inferiore del collo e sul retro di molti frammenti - si notano notevoli danni meccanici: lo strato superiore della patina risulta "strappato", a causa della contrazione, dovuta a ritiro, della resina poliesterica con cui era stato ricostruito il corpo del vaso ed alla quale erano stati incollati i frammenti ed il collo (fig. 12).

12. INTERNO DELL'ANSA B: TASSELLO DI PULITURA IN CUI È STATO ASPORTATO LO STRATO DI TERRA DI SCAVO

L'interno delle anse e le cavità al di sotto dei piedi dell'*hypokrateridion* conservavano ancora resti ed incrostazioni del terreno di giacitura (cfr. fig. 12); al di sotto della terra di scavo si scorgevano i residui della terra di fusione, caratterizzata da una colorazione più gialla e da

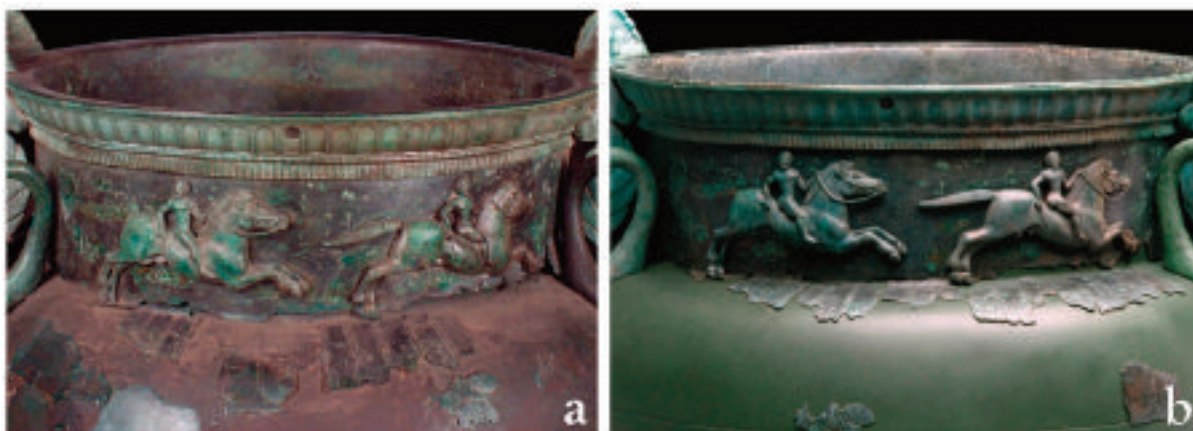
In questa seconda ricomposizione i frammenti della spalla e della vasca sono stati montati in gran parte sullo stesso lato, il medesimo dell'intervento precedente (lato A) - solo tre frammenti con le incisioni a linguette erano incollati arbitrariamente in prossimità del collo sul lato B -, tuttavia, rispetto alla precedente ricomposizione, ne sono stati, forse, eliminati alcuni, evidentemente ritenuti non pertinenti. I due frammenti della spalla, con incisa la parte terminale delle linguette, erano posizionati erroneamente in prossimità dell'impostazione del collo (cfr. *fig. 4, fig. 13*).

13. COLLO, LATO A: PRIMA DEL RESTAURO (a), DOPO IL RESTAURO (b)

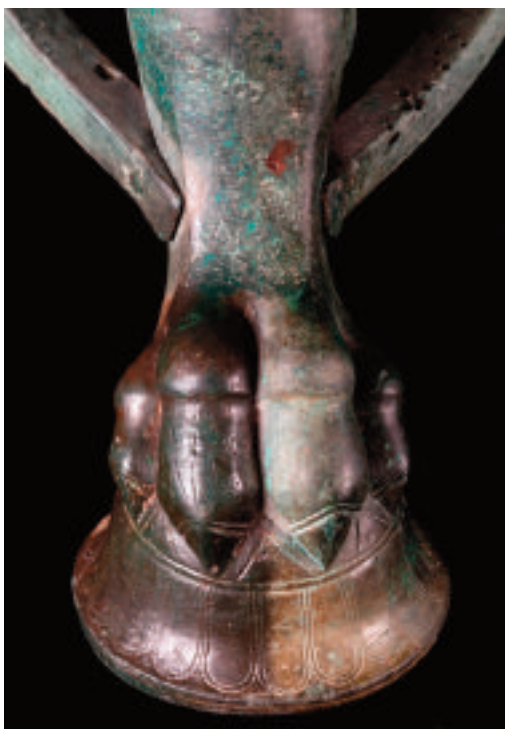
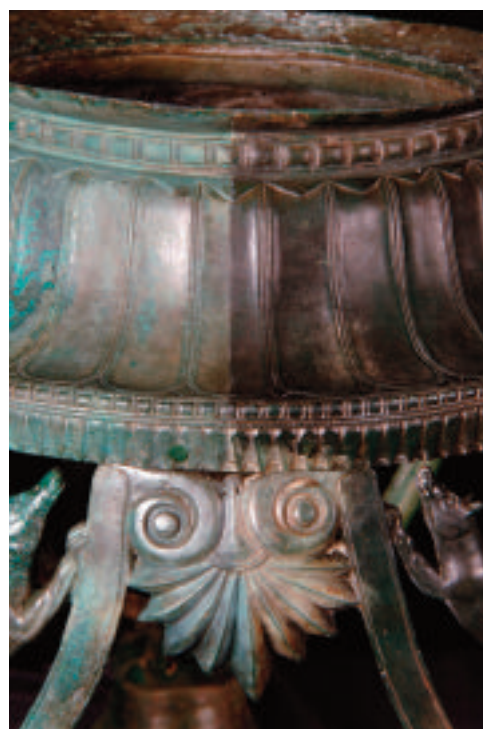
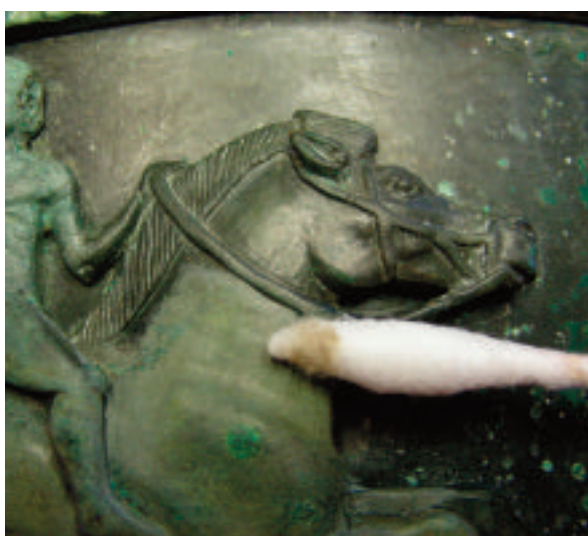
gata sull'*hypokrateridion* e su una delle *applique* si differenziava per una decisa colorazione scura e per uno spessore maggiore, nonché per l'assenza di fenomeni di alterazione (figg. 15-17).

15. PARTICOLARE DELLA ZAMPA I DURANTE LA PULITURA

16. PARTICOLARE DEL PIEDE: A SINISTRA È STATA ASPORTATA LA CERA

17. RIMOZIONE CON SOLVENTE DELLO STRATO DI CERA APPLICATO NEL PRECEDENTE INTERVENTO DI RESTAURO

La maggior parte degli strati di cere sono stati eliminati a tampone con etere di petrolio 40°-70° puro (cfr. figg. 15-17). L'asportazione delle concrezioni terrose e delle incrostazioni dei prodotti di corrosione è stata effettuata prevalentemente con strumenti di tipo meccanico e in

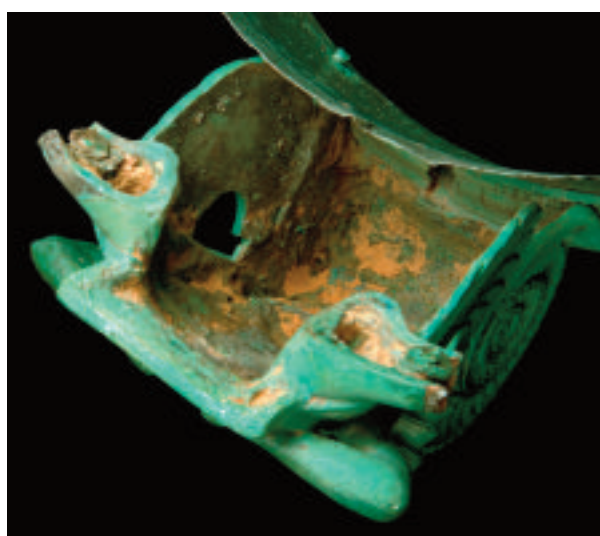
18. ANSA A. VISTA DELL'INTERNO DOPO LA PULITURA DALLA TERRA DI SCAVO

maggiore compattezza (fig. 18).

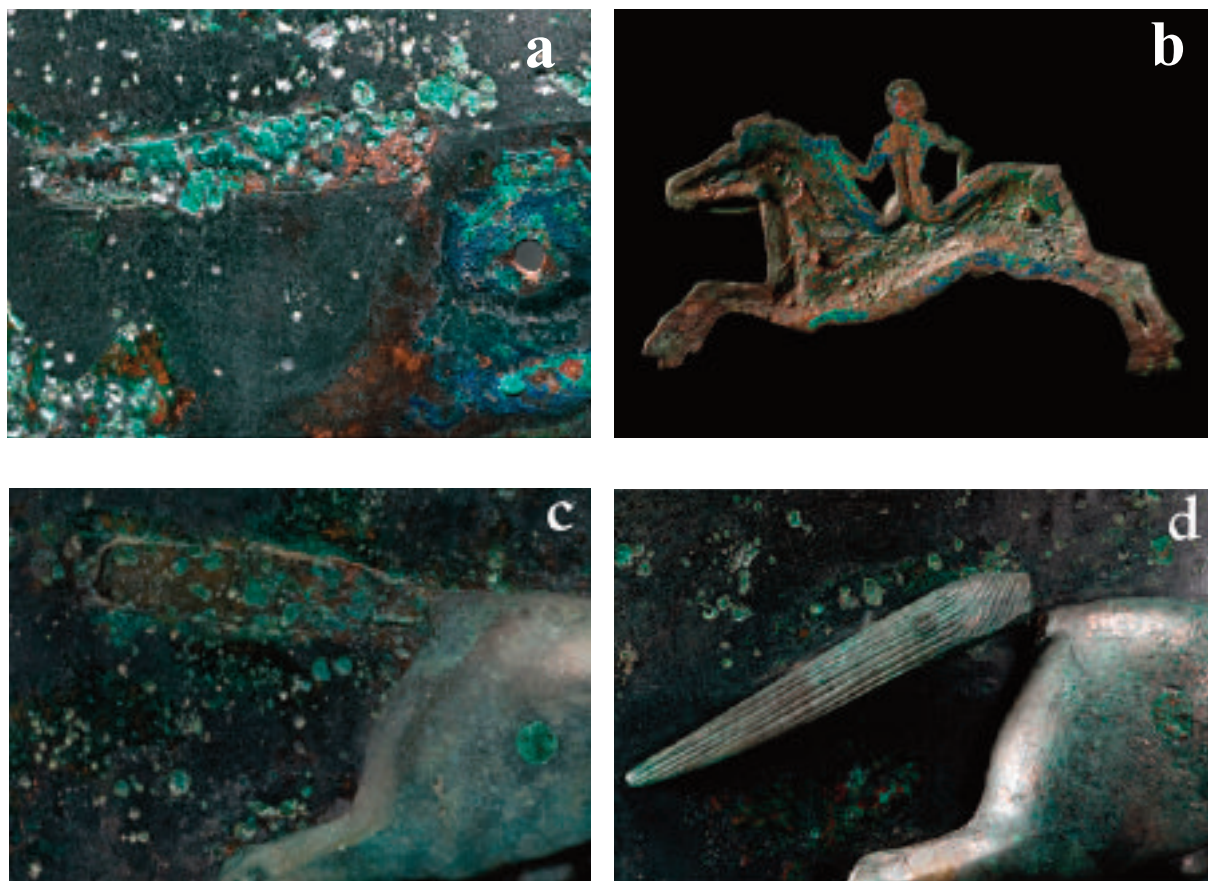
Questa risultava parzialmente mobile, tanto che è stato possibile esaminare la lamina sottostante che non reca alcuna traccia di saldatura così come il retro dell'*applique* distaccata⁷ (fig. 19).

19. PARTICOLARI DELLE RIPARAZIONI DELLE CODE DEI CAVALLI: RESTI DI SALDATURA SULLA LAMINA DEL COLLO LATO A, CAVALLO SIN. (a), A CONFRONTO IL RETRO DELL'APPLIQUE DISTACCATA PRIVO DI TRACCE DI SALDATURA (b). RESTI DI SALDATURA SULLA LAMINA DEL COLLO LATO B, CAVALLO DX. (c); RIPARAZIONE CON RIBATTINO CAVALLO DX., LATO A E LAMINA SOTTOSTANTE PRIVA DI SALDATURA (d)

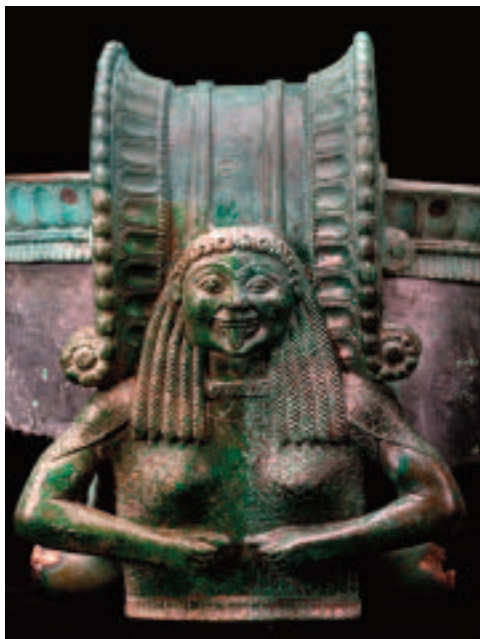
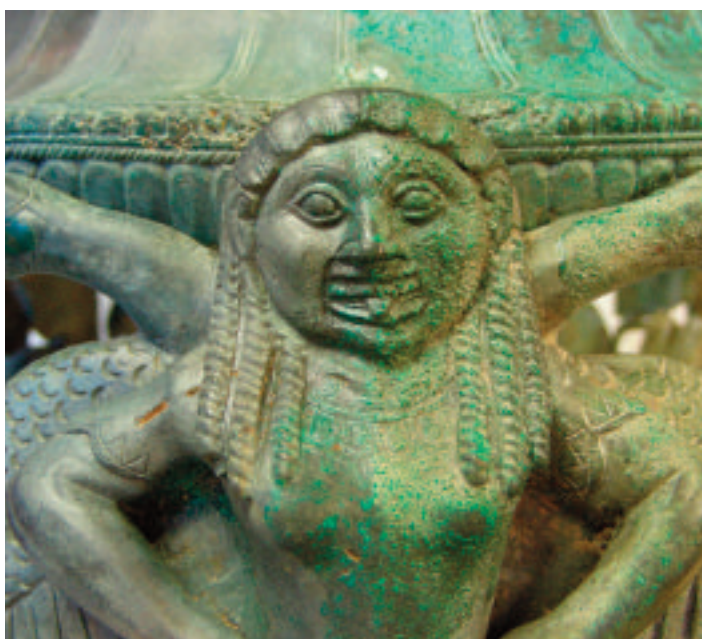
Al di sotto degli strati cerosi, rimossi nel corso della pulitura, la superficie del bronzo è apparsa difformemente coperta da resti di terra - presenti in particolar modo sulle zampe dell'*hypokrateridion* - e da concrezioni, localizzate ma diffuse, di prodotti di corrosione spessi e compatti di colore verde brillante o azzurro, costituite da carbonati basici di rame, riscontrati soprattutto sulle parti meno alterate (figg. 20-21).

20. ANSAA. A SIN. LO STATO DI FATTO PRECEDENTE LA PULITURA

21. GORGONE ZAMPA 1. PARTICOLARE DI UN TASSELLO DI PULITURA (A SIN.)

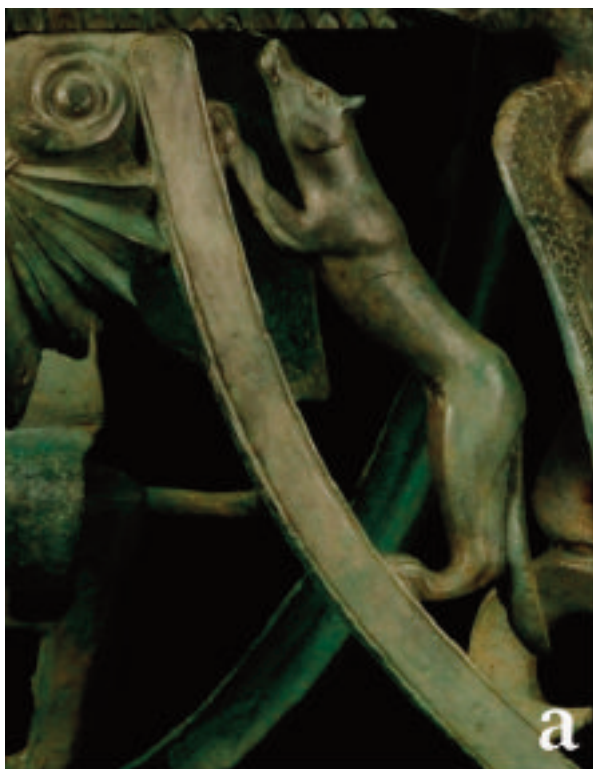
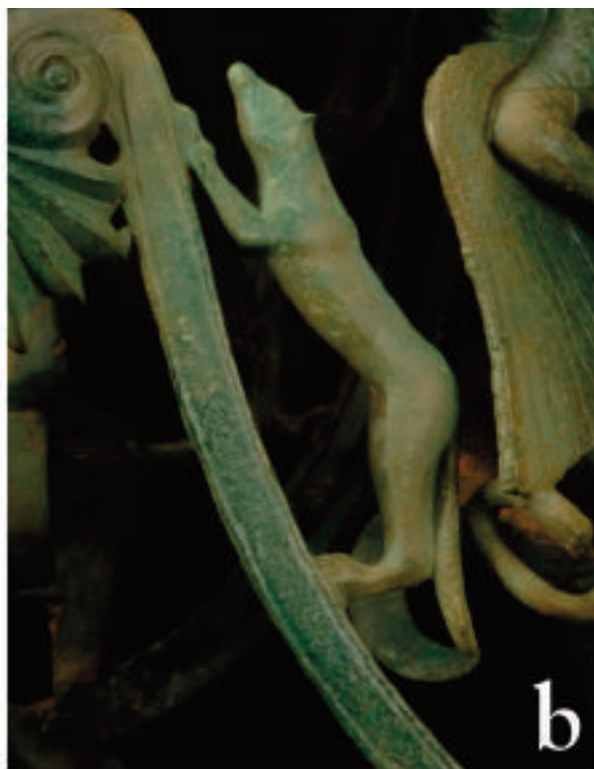
preservano la superficie originale (fig. 22 a), ve ne sono altre profondamente corrose che hanno perso i rilievi e i dettagli del modellato (fig. 22 b).

22. DIVERSE CONDIZIONI CONSERVATIVE A CONFRONTO: VOLPE A SN DELLA ZAMPA 1 CHE CONSERVA LA SUPERFICIE ORIGINALE (a); VOLPE A SIN. DELLA ZAMPA 3 INTERESSATA DA UNA FORTE PERDITA DEL MODELLATO (b)

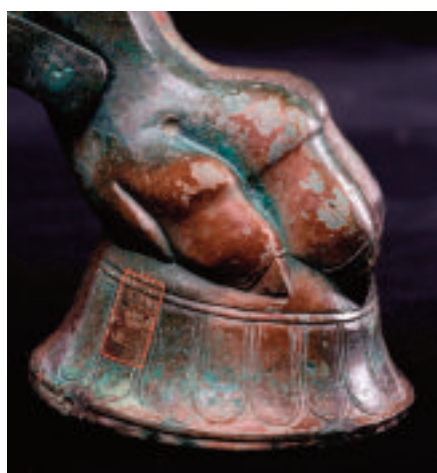
Laddove il bronzo è alterato in profondità le superfici risultano costituite da patine molto decoese, porose e di colore verde chiaro che, talvolta, mostrano tonalità brune per aver assorbito

il terriccio e le cere sovrapposte (fig. 23).

23. PARTICOLARE DELLA ZAMPA 2, ALTERAZIONE CROMATICA

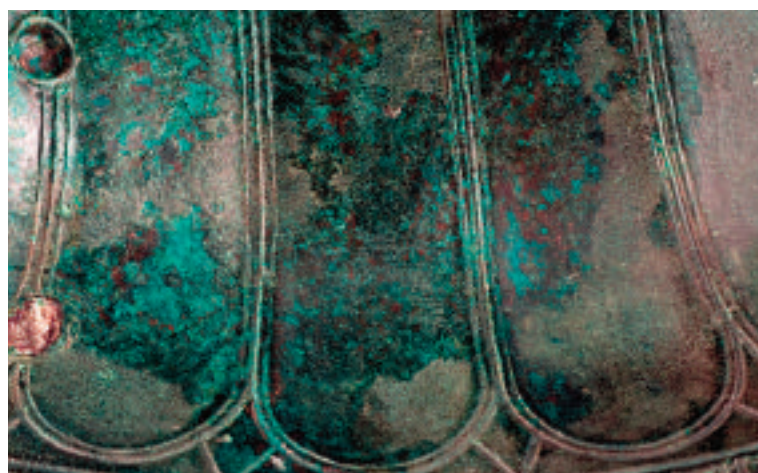
Larghe parti del piede e dell'*hypokrateridion* si distinguono per la presenza di una corrosione selettiva intergranulare, riscontrata dalle analisi metallografiche,⁸ così evidente da essere facilmente individuabile anche con un semplice esame visivo (fig. 24).

24. PARTICOLARE DEL PIEDE. CORROSIONE INTERGRANULARE

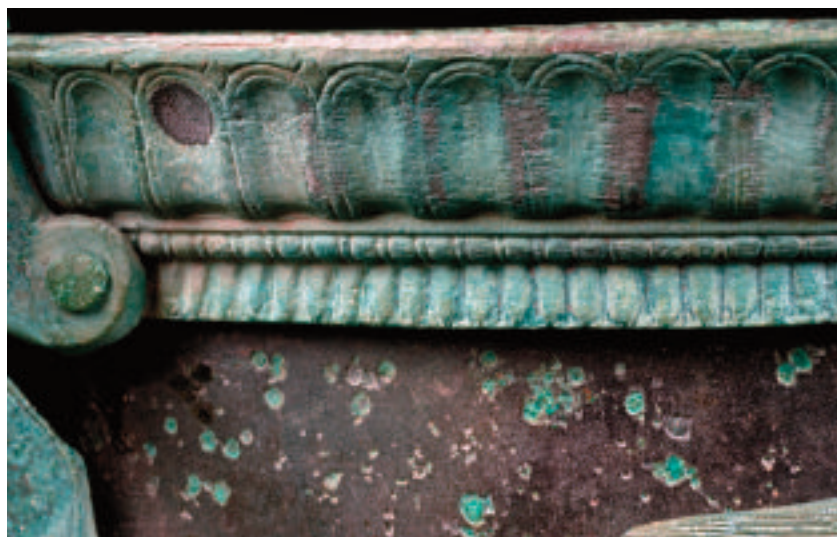
Il collo e gli altri frammenti in lamina, invece, hanno, nel complesso, un aspetto più uniforme con patine lisce di colore scuro caratterizzate dalla presenza di crateri di corrosione localizzati e puntiformi ("pitting"), indicativi di passati fenomeni corrosivi ora non più attivi (fig. 25).

25. PARTICOLARE DELLA CORROSIONE DELL'ORLO E DEL COLLO LATO B

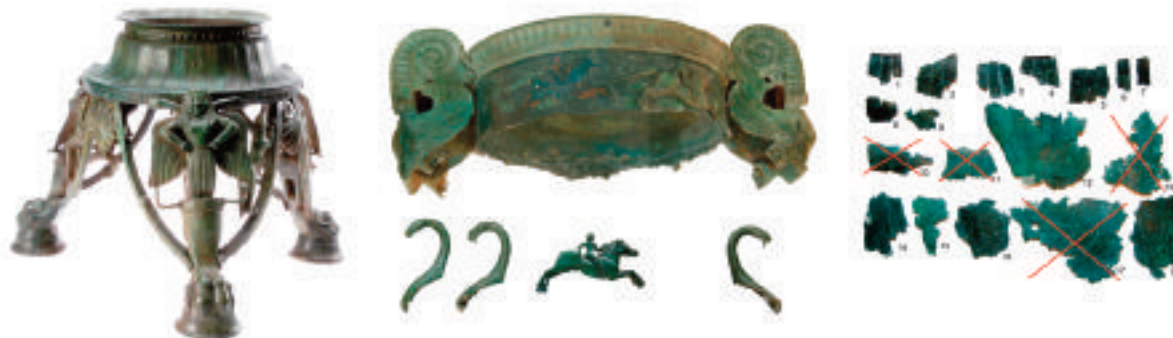
26. LE PARTI DEL CRATERE DOPO LO SMONTAGGIO. I FRAMMENTI NON PERTINENTI SONO BARRATI IN ROSSO

Al termine dell'acquisizione digitale, i frammenti del cratere sono stati rimossi dalla forma in poliestere, su cui erano stati incollati, mediante esposizione a vapori di solventi e con adeguati mezzi meccanici. Tutti i precedenti adesivi che assicuravano le parti distaccate (serpenti delle anse, *appliques*, ed alcune parti del tripode) sono stati rimossi (cfr. *fig.6*, *fig.26*).

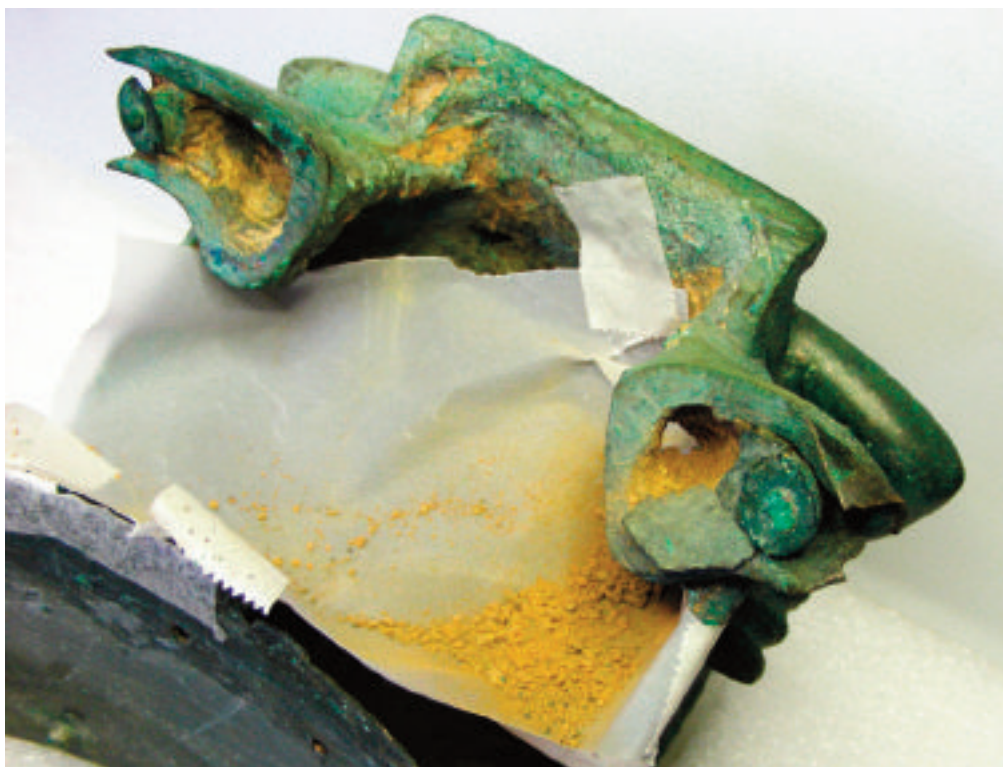
44. ANSA A. PRELIEVO DELLE TERRE DI FUSIONE DALL'INTERNO

Si è ritenuto opportuno rimuovere un frammento della spalla, in via di distacco, dal retro dell'ansa B per prelevare, tra gli altri, un campione non contaminato della terra fusione (cfr. *fig. 12*). Ad esclusione del materiale asportato per le analisi, la terra di fusione è stata pulita dalle incrostazioni terrose e lasciata *in situ*, così come i resti presenti in alcuni sottosquadri e nelle irregolarità del getto, in quanto ritenute preziose testimonianze tecniche (cfr. *fig. 18*).

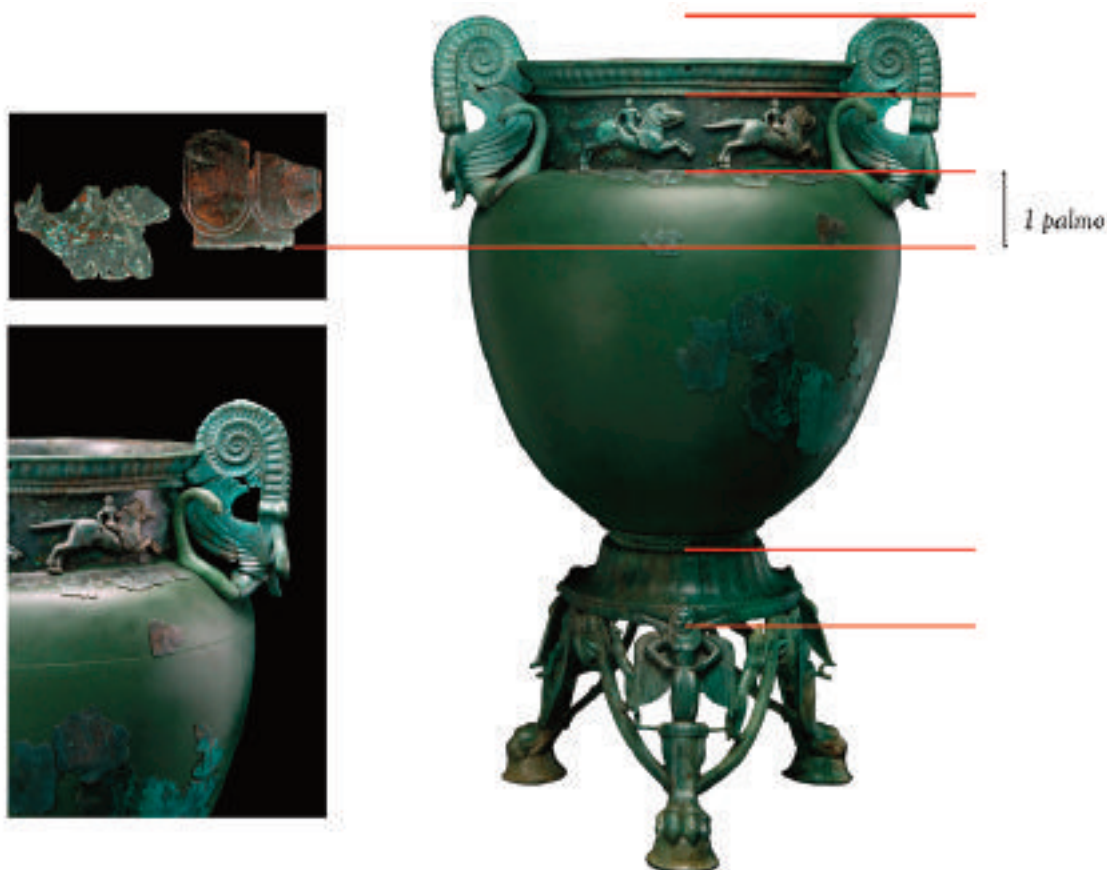
47. POSIZIONAMENTO DEI DUE FRAMMENTI DELLA PARTE TERMINALE DELLA DECORAZIONE A LINGUETTE SECONDO I RAPPORTI PROPORZIONALI E L'UNITÀ DI MISURA COMPOSITIVA DEL CRATERE

Si è scelto di riproporre sulla forma la linea incisa che chiude il decoro della spalla, giacché i due frammenti che ne testimoniano la presenza ne conservano una traccia così esigua da risultare difficilmente leggibile. Tale linea costituisce, però, un importante elemento del sistema compositivo del vaso, poiché delimita la fascia a linguette il cui ingombro corrisponde all'unità di misura del modulo costruttivo e pertanto era necessario evidenziarla per restituire una migliore lettura del dato (*fig. 47*).¹⁸

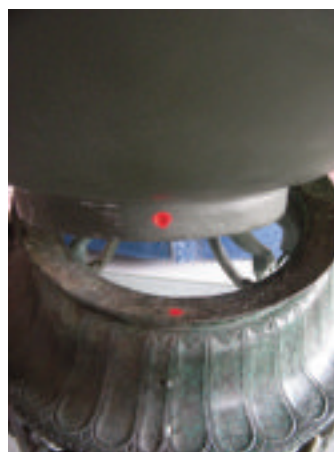
49. SEGNI DI RIFERIMENTO PER IL POSIZIONAMENTO DEL CRATERE SUL TRIPODE

La conformazione del supporto ha tenuto conto della deformazione del tripode. Nella zona inferiore della nuova forma in resina è stato predisposto un 'dente' che, inserendosi all'interno dell'anello del piede, mantiene il cratere posizionato correttamente sulla sua base tripode, impedendone scivolamenti accidentali (cfr. *fig. 45 c-d*).¹⁹ L'esatta posizione è stata segnalata, in rosso, con un segno posto sulla parte del supporto che si inserisce nel piede a cui ne corrisponde uno sulla superficie dell'anello di appoggio del tripode (*fig. 49*).
