BOLLETTINO DI ARCHEOLOGIA ON LINE

IL RINNOVATO MUSEO OSTIENSE
SECONDA PARTE: IL PROGETTO TECNICO

IL MIGLIORAMENTO SISMICO

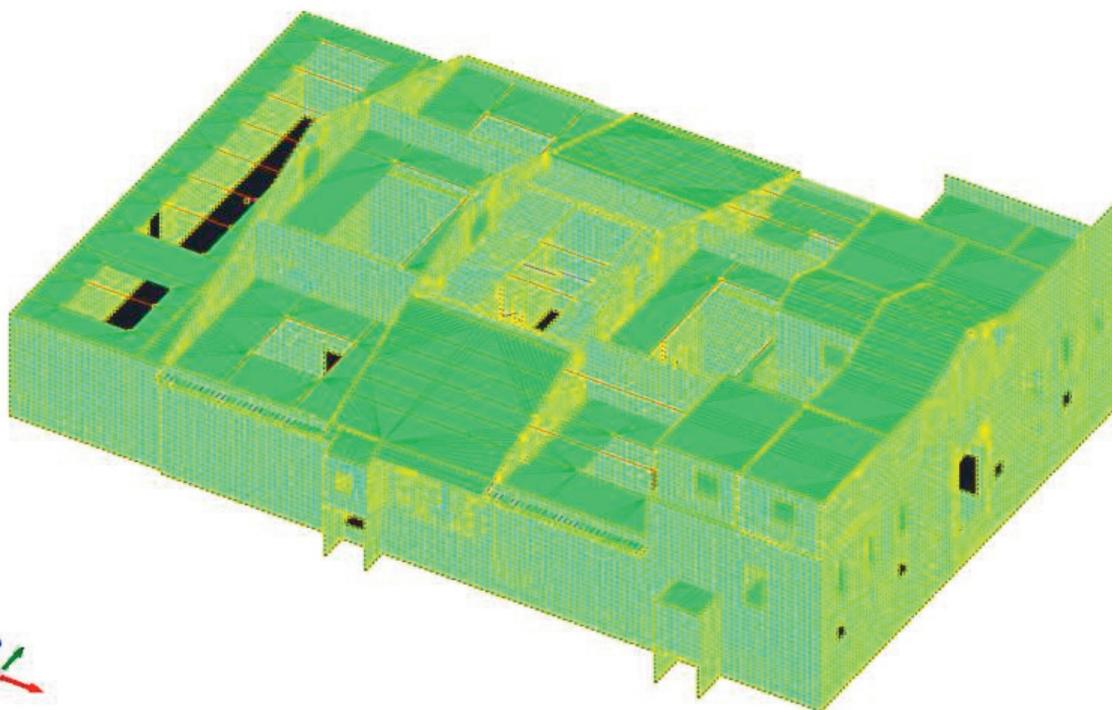
Durante i rilievi strutturali, con l'aiuto di un'ampia e accurata campagna di indagini volte alla determinazione delle tipologie costruttive e dei parametri meccanici delle murature, si è delineato un quadro più chiaro della struttura e si sono rilevate delle gravi carenze che nei primi sopralluoghi non erano evidenti. In particolare, per citare le mancanze più gravi, i muri di spessore maggiore non presentano una struttura monolitica, ma la sezione è composta da più paramenti intervallati da intercapedini e le murature di tufo hanno restituito valori di resistenza alla compressione molto bassi, indice di una qualità delle malte molto scadente.

Parallelamente alle indagini è stata modellata la struttura, per studiarne in modo analitico il comportamento durante un sisma (*fig. 1*). L'analisi dell'edificio è stata eseguita in più fasi e, nello specifico, si è provveduto a eseguire le seguenti valutazioni:

1. MUSEO OSTIENSE, MODELLO STRUTTURALE (F. Maizza)

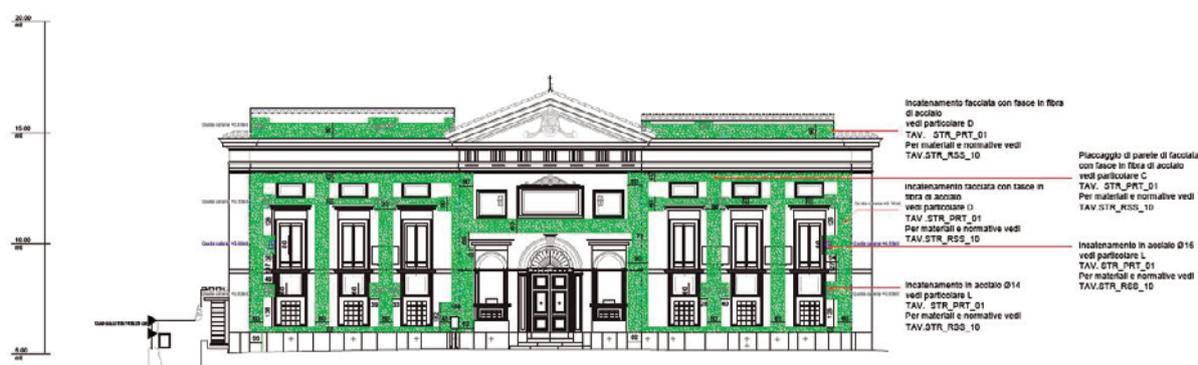
PROSPETTO SUD

2. MUSEO OSTIENSE, INTERVENTO STRUTTURALE SUL PROSPETTO PRINCIPALE (F. Maizza)

Per la facciata principale è stato studiato un intervento di fasciatura diffusa per migliorarne il comportamento sia per le azioni nel piano che per le azioni fuori dal piano. Le fasciature sono state inserite in modo da non interferire con gli elementi architettonici di maggior pregio (fig. 2).
