# BOLLETTINO DI ARCHEOLOGIA ON LINE

SARA IOVINE\*, LUIGI LOI\*\*

## INTERVENTI DI RICOMPOSIZIONE E RESTAURO DELLE PORZIONI E DEI FRAMMENTI MARMOREI FACENTI PARTE DELLA STATUA-RITRATTO *IN FORMAM HERCULIS*

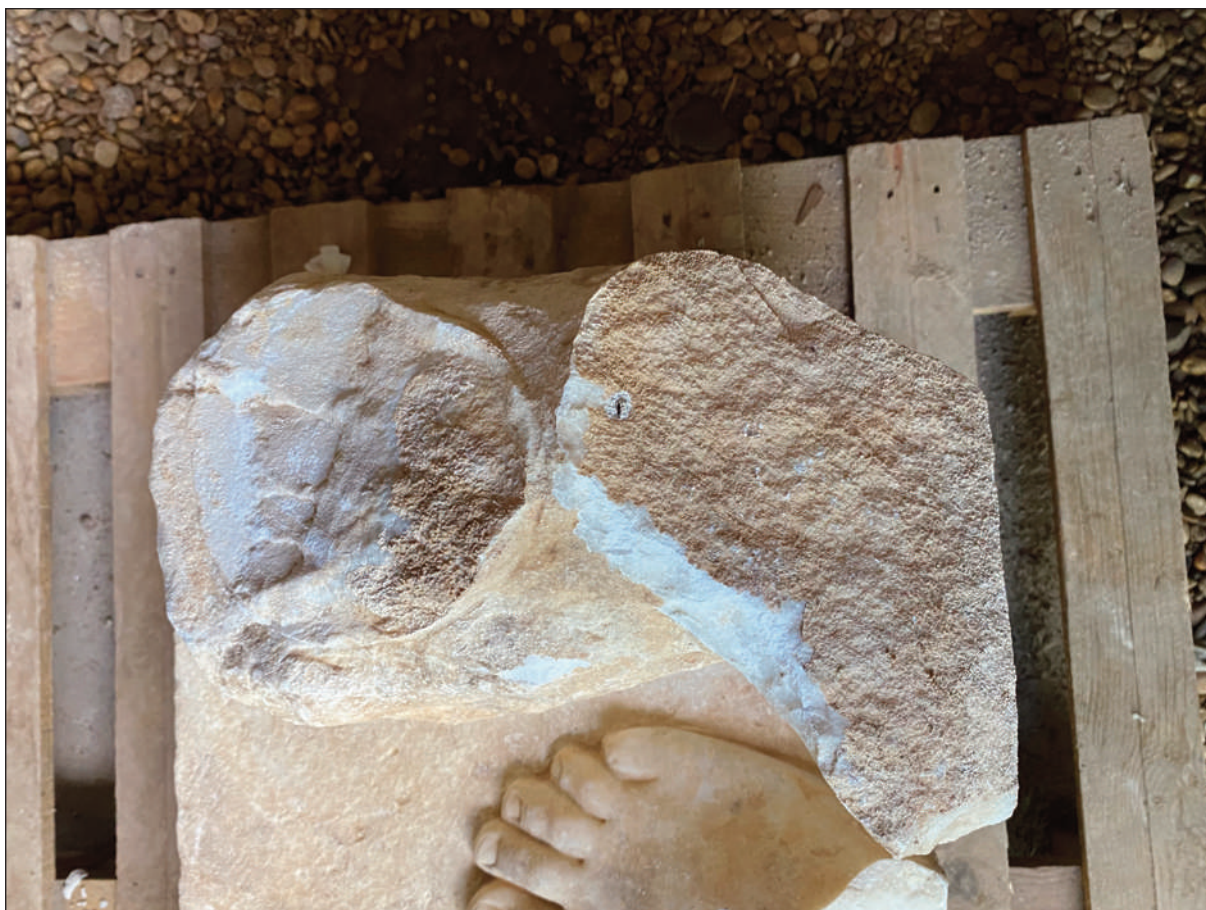
Da una prima analisi visiva effettuata sui frammenti si desume che la maggior parte delle fratture sono da attribuirsi a un antico accadimento, tale interpretazione è frutto di un'attenta osservazione delle superfici di frattura dei vari frammenti che, seppure coincidenti, presentavano irregolarità dovute sia a fenomeni di abrasione sia alla formazione di incrostazioni sulle superfici (*fig. 2*).

2. PARCO ARCHEOLOGICO DELL'APPIA ANTICA: STATUA DI ERCOLE, SUPERFICI DI FRATTURA ANTICHE CON INCROSTAZIONI (foto S. Iovine)

Tali tipologie di degrado sono facilmente attribuibili all'azione dell'acqua, dei sali e dei microrganismi presenti nel terreno di giacitura: appare dunque logico ritenere che la scultura sia stata interrata già in frammenti. Fa eccezione la frattura tra corpo e gamba destra, che è avvenuta in concomitanza alla recente scoperta per via dell'azione del mezzo meccanico con cui si stavano effettuando gli scavi, il quale ha determinato anche il graffio presente a livello dell'addome del personaggio (*fig. 3*). Sebbene l'azione meccanica abbia causato un danno antropico, il caso specifico ha voluto che proprio in conseguenza della frattura sia avvenuta la scoperta.

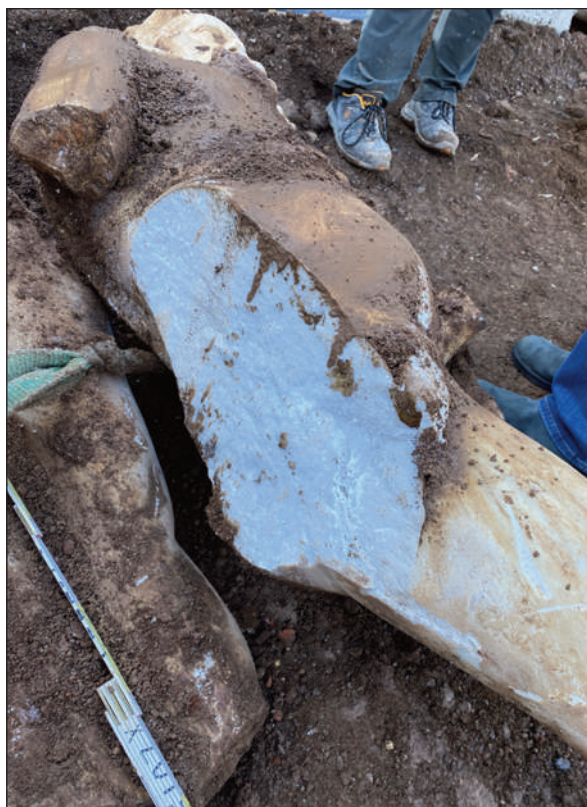
3. STATUA DI ERCOLE, FRATTURA CAUSATA DAL MEZZO MECCANICO AL MOMENTO DELLO SCAVO (foto S. Iovine)

Al centro del ventre era evidente un profondo graffio nonché una mancanza in corrispondenza dei genitali, attribuibili inevitabilmente, come già detto, all'azione del mezzo meccanico escavatore.

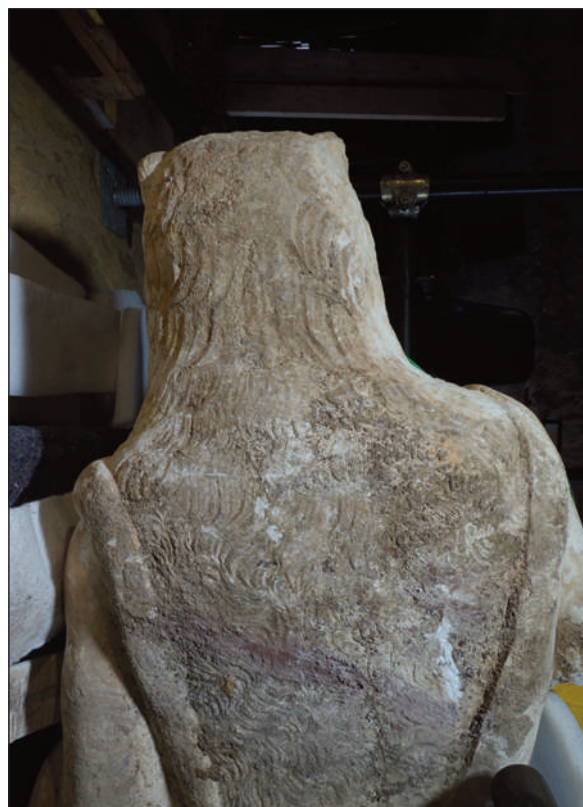
4. STATUA DI ERCOLE, DEPOSITI E INCROSTAZIONI SUL RETRO DELLA STATUA, DETTAGLIO (foto S. Iovine)

Le principali forme di alterazione macroscopica che, prima della pulitura, interessavano le varie porzioni della statua sono classificabili tra le *incrostazioni* e le *concrezioni* carbonatiche, che si sono formate nel corso del periodo d'interro, come è parso evidente sia dal loro andamento sia dal fatto che ricoprivano anche le parti fratturate prima del seppellimento dei manufatti<sup>2</sup>.

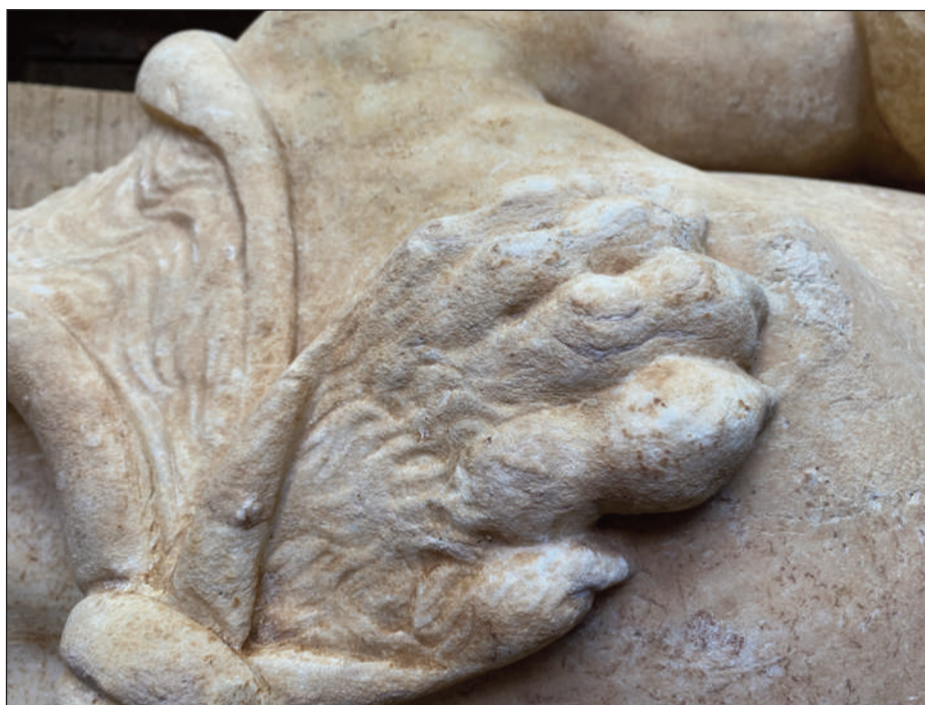
5. STATUA DI ERCOLE, ABRASIONE E PERDITA DI COESIONE DEL MARMO, DETTAGLIO DELLA ZAMPA (foto S. Iovine)

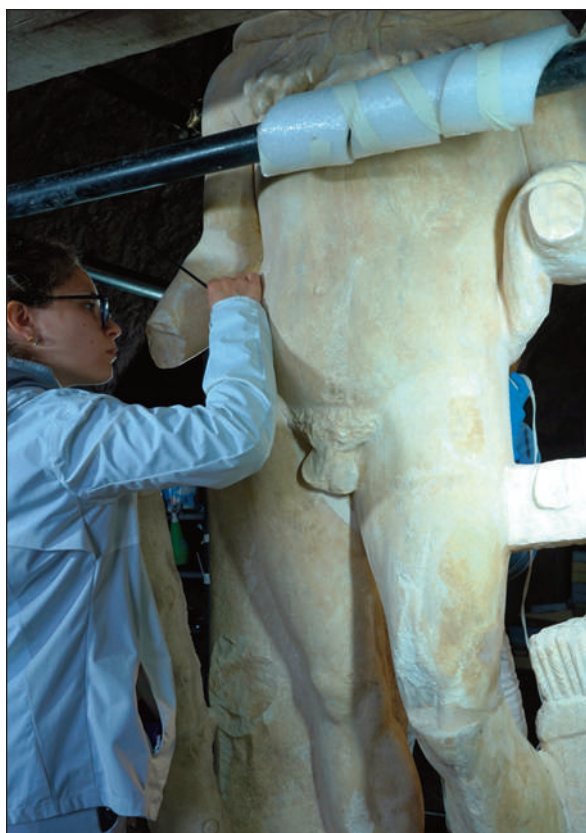
Completata la realizzazione delle stuccature, la superficie marmorea presentava delle discontinuità cromatiche che creavano una fastidiosa interferenza visiva. I graffi, uno fra tutti quello profondo sull'addome, e le abrasioni assumevano una colorazione molto chiara che risaltava nettamente a sfavore della superficie del marmo che conservava la sua patina. L'operazione conclusiva di presentazione estetica è stata quindi la realizzazione di velature con colori ad acquerello, reversibili nel tempo, effettuate solo nelle parti più chiare del marmo per restituire all'opera una migliore leggibilità (*fig. 12*).

12. STATUA DI ERCOLE, EQUILBRATURA CROMATICA AD ACQUERELLO (foto L. Loi)
