BOLLETTINO DI ARCHEOLOGIA ON LINE

VIII, 2017/3-4

LA PIRAMIDE NELLA CITTÀ. PROBLEMI DI CONSERVAZIONE DEL PARAMENTO ESTERNO

The work - carried out since 2013 by a professional team - focused on conservation and volumetric restoration of the ashlars, aiming at the preservation of the monument's different historical phases and allowing the development of a maintenance plan and a monitoring system to check efficacy and durability of chemical products.

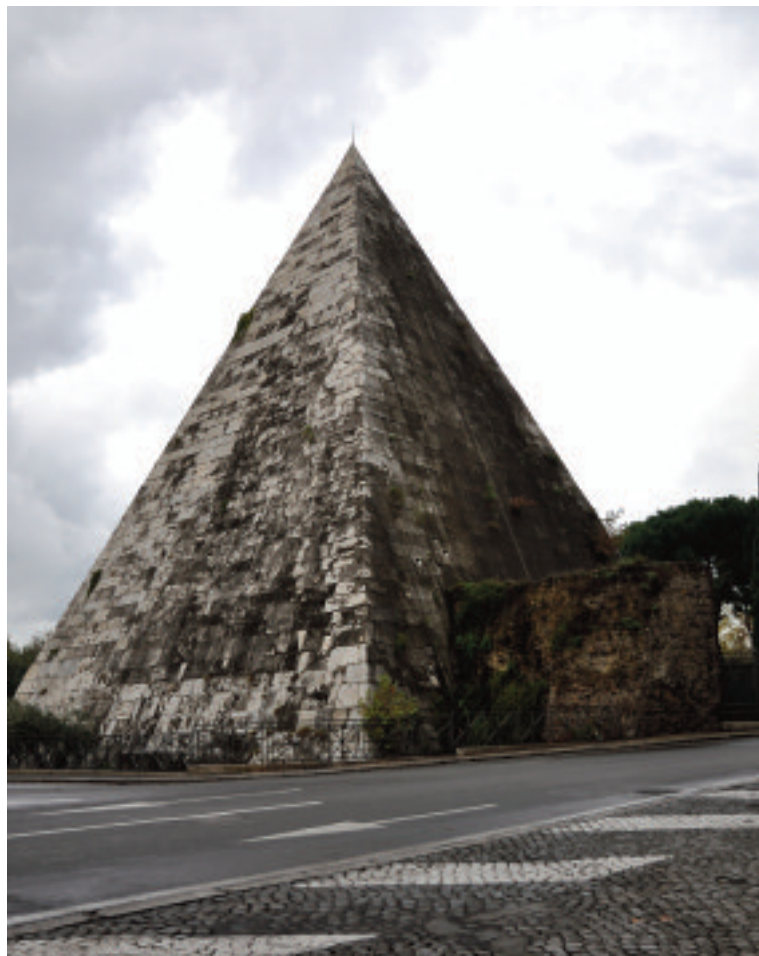
2. ROMA. PIRAMIDE DI CAIO CESTIO PRIMA DEL RESTAURO. ANGOLO EST

Si è potuto, ad esempio, approfondire la natura del complesso ecosistema di tipo biologico, principale responsabile delle patine brune che alteravano la cromia del monumento e che producevano agli occhi dei romani l'effetto stridente di un'immagine in bianco e nero su un fondo cittadino a colori. È stata accertata la presenza di patine costituite da microrganismi fotoautotrofi e talli lichenici crostosi, i cui effetti nocivi discendono dal rapporto fra le alterazioni biologiche ed il materiale lapideo, in altre parole dalla permeabilità del supporto e dalla profondità dei biodeteriogeni che penetrano all'interno della materia (*fig. 2*).

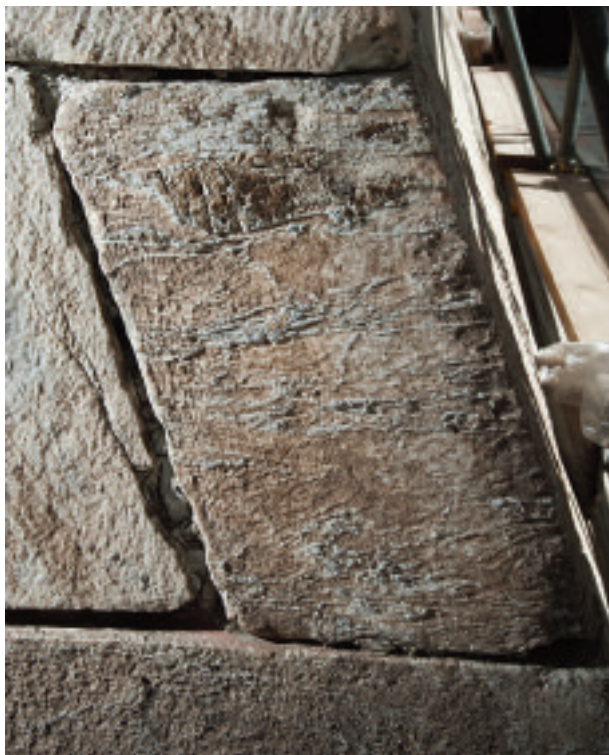
un marmo Lunense a grana fina estratto nel bacino di Carrara (*fig. 3*). Talvolta, inoltre, conformazione e caratteristiche del materiale generano nuove sinergie nel processo di deterioramento.

3. ROMA. PIRAMIDE DI CAIO CESTIO. DETTAGLIO DELLA DISGREGAZIONE DELLA PIETRA

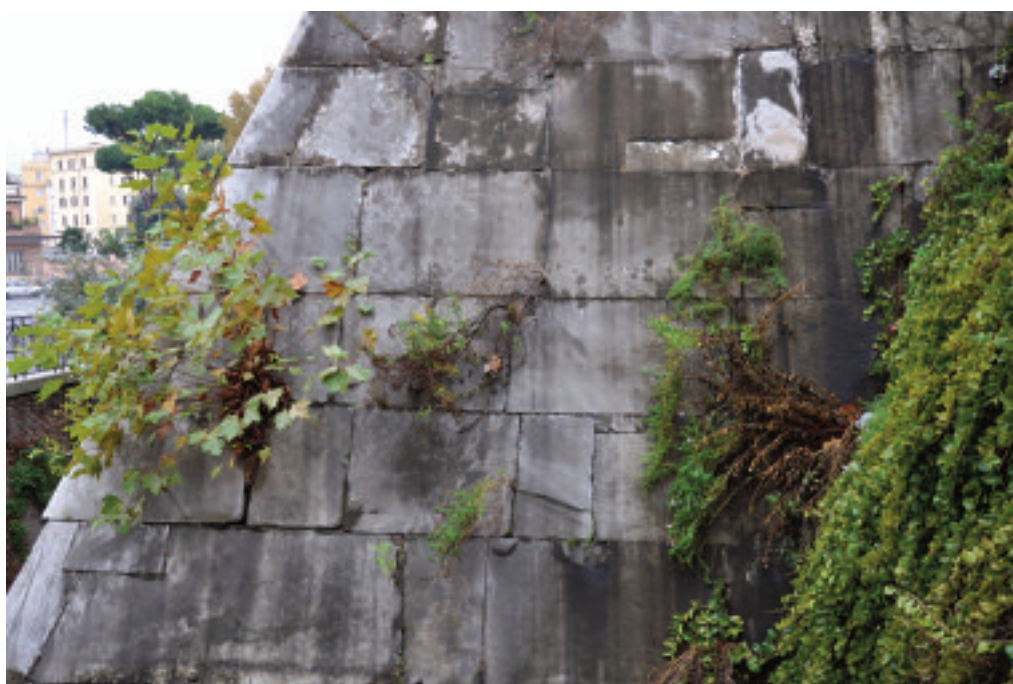
L'inclinazione, pertanto, congiuntamente all'elevata porosità, favorisce il ristagno idrico sulla superficie che diviene, come risaputo, un acceleratore dei fenomeni di degrado in generale (da quelli chimici a quelli fisici) e di quelli di tipo biologico in particolare (*figg. 4-5*): fenomeni

4. ROMA. PIRAMIDE DI CAIO CESTIO. DETTAGLIO DELLA VEGETAZIONE SUPERIORE (foto P. Rizzi)

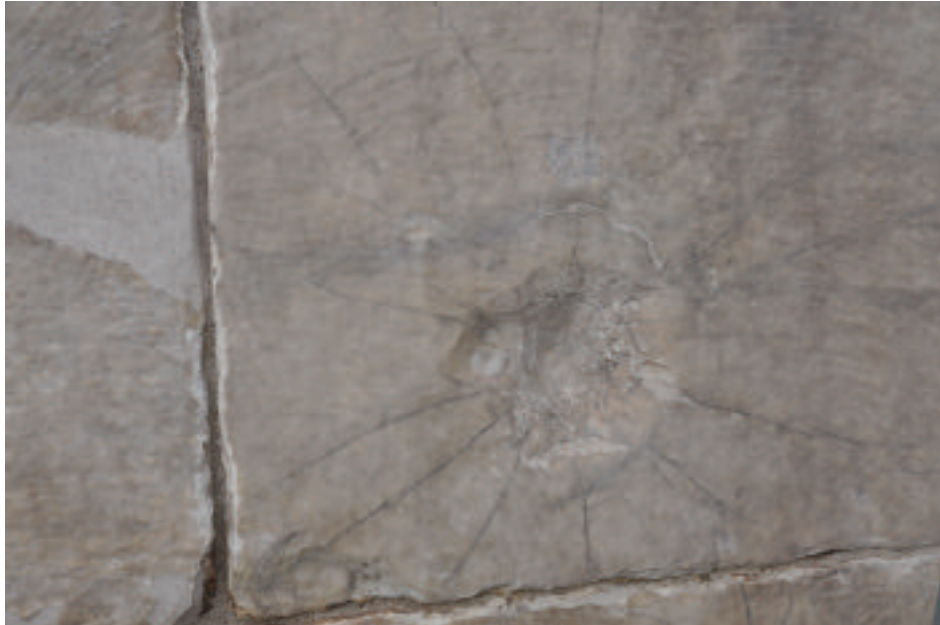
Nella fase di mappatura delle forme di alterazione e delle morfologie di degrado presenti sulla superficie lapidea sono stati puntualmente rilevati anche tutti quei danni di origine meccanica prodotti nei secoli dai colpi di artiglieria che in vari punti, soprattutto nei fronti che affacciano sul Piazzale Ostiense, hanno causato depressioni di forma semisferica del diametro variabile, da ca. 5- 6 cm fino a quasi 40 cm, con fratture radiali lungo i margini (*fig. 7*).

7. ROMA. PIRAMIDE DI CAIO CESTIO. SUPERFICIE ESTERNA: COLPO DI ARTIGLIERIA. DETTAGLIO

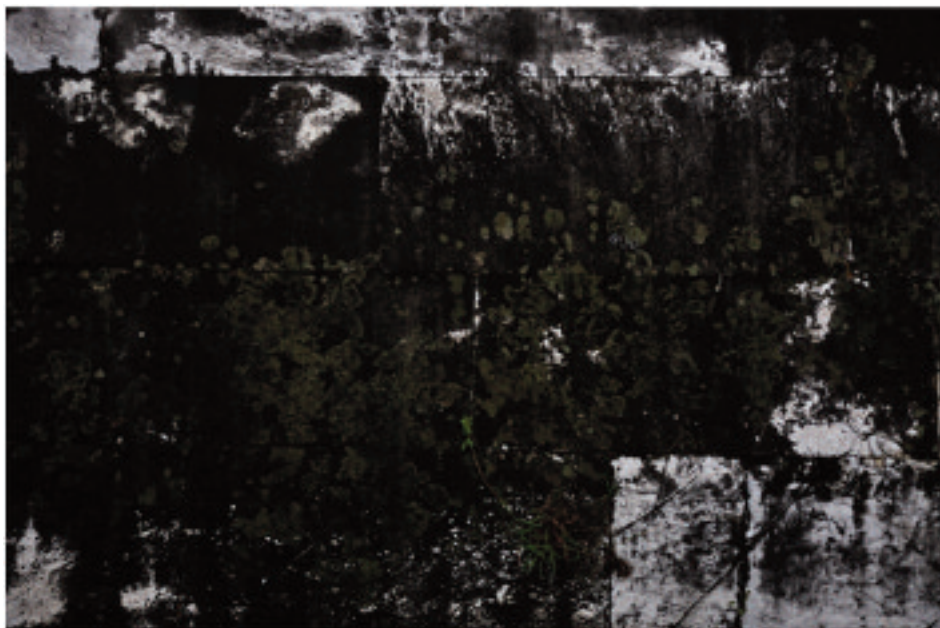
Precedenti sperimentazioni condotte dal Laboratorio di Biologia dell'Istituto Superiore per la Conservazione e il Restauro sulle superfici della Piramide hanno consentito di individuare i prodotti e le procedure più idonee per l'eliminazione degli organismi responsabili della colonizzazione biologica (*fig. 8*). Il prodotto commerciale che ha fornito le migliori prestazioni, considerando sia le caratteristiche delle alterazioni biologiche sia il rispetto dei materiali con i quali

8. ROMA. PIRAMIDE DI CAIO CESTIO. ATTACCHI BIOLOGICI

La fase d'intervento più complessa è stata quella rivolta alla rimozione delle infestazioni di tipo biologico che ha richiesto ripetuti cicli di applicazione di prodotti biocidi, la cui efficacia è stata verificata anche tramite indagini di laboratorio, con successiva asportazione degli organismi devitalizzati.

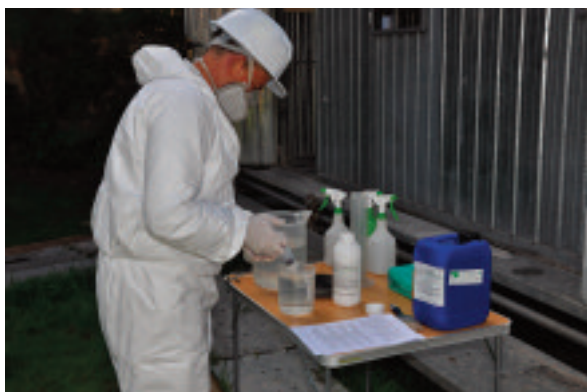
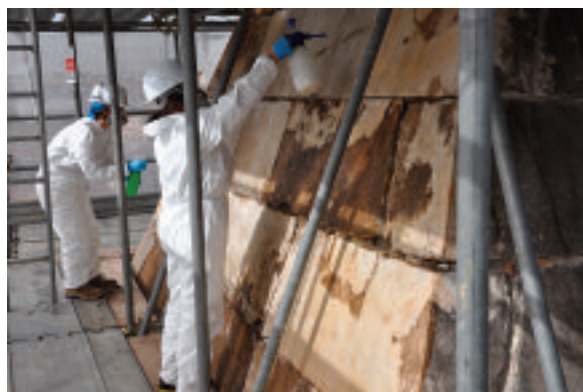
9. ROMA. PIRAMIDE DI CAIO CESTIO. PREPARAZIONE DEL BIOCIDIA

10. ROMA. PIRAMIDE DI CAIO CESTIO. APPLICAZIONE DEL BIOCIDIA

deve interagire (in molti casi assai degradati), è un preparato a base di sali di ammonio quaternario con ampio spettro di attività. Questo formulato, ampiamente utilizzato nelle operazioni di restauro dei materiali lapidei, risulta efficace nei confronti di cianobatteri, alghe, funghi, licheni e muschi. Nel caso della Piramide, la stretta condivisione spaziale di cianobatteri, alghe e licheni ha reso indispensabile individuare una strategia di intervento unica. Dal punto di vista dell'interazione con i materiali, il prodotto è caratterizzato da un pH prossimo alla neutralità e pertanto particolarmente indicato per l'uso su materiali carbonatici sensibili ai prodotti acidi. La scelta dei sali di ammonio quaternario discende dalla lunga esperienza nel settore del restauro, dalla comprovata efficacia nel trattamento delle diverse biocenosi responsabili di attacchi biologici sui materiali lapidei e dalla assenza di interferenza con il materiale lapideo (*fig. 9-10*).

- prima applicazione del prodotto biocida in soluzione acquosa al 3% lasciata agire per una settimana;
- seconda applicazione lasciata agire per un'ulteriore settimana;
- rimozione delle patine di organismi devitalizzati per mezzo di spazzolini a setole morbide in nylon, asportazione a bisturi dei licheni e successivo risciacquo delle superfici;
- terza applicazione del prodotto biocida lasciato agire ancora per una settimana;
- ulteriore fase di rimozione dei residui di organismi devitalizzati per mezzo di spazzolini e successivo risciacquo (*fig. 11*).

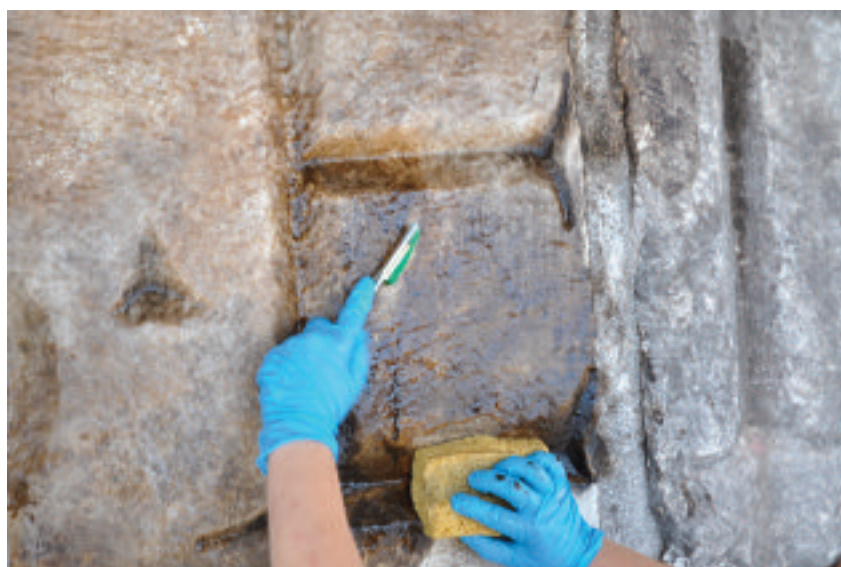
11. ROMA. PIRAMIDE DI CAIO CESTIO. RIMOZIONE DEI RESIDUI DEL TRATTAMENTO BIOCIDIA

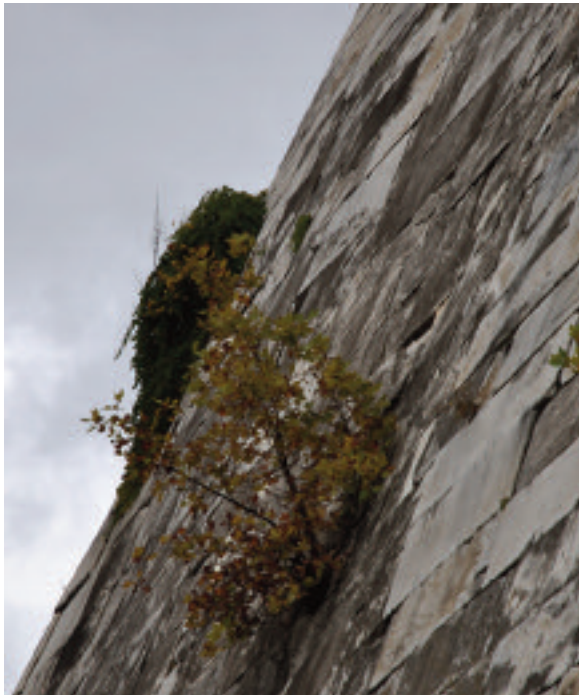
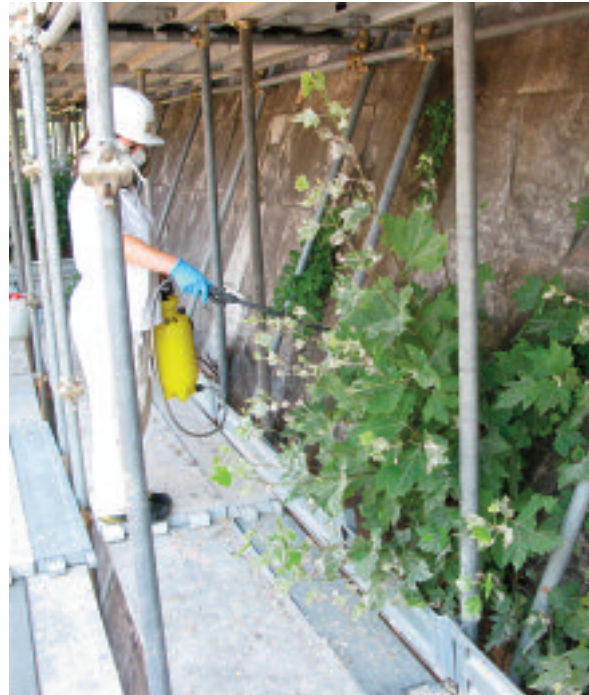
Oltre alle patine e alla sporadica presenza di piante erbacee, tra le lastre marmoree di rivestimento si erano sviluppate alcune piante arbustive e altre arboree. Le piante di Capperò comune (*Capparis spinosa* L. sl.) erano le più diffuse sulle diverse esposizioni a varie quote della Piramide, mentre le piante di Rovo comune (*Rubus ulmifolius* Schott) e due fusti di Platano comune (*Platanus hybrida* Brot.) erano localizzati nella parte inferiore dei lati S-O e N-E.

12. ROMA. PIRAMIDE DI CAIO CESTIO. PARTICOLARE DEL PLATANO SUL LATO S-O

13. ROMA. PIRAMIDE DI CAIO CESTIO. TRATTAMENTO DELLA VEGETAZIONE SUPERIORE

La modalità di devitalizzazione ha previsto l'utilizzo di un erbicida sistemico, da applicarsi dapprima a spruzzo sulle foglie, quindi puro a pennello sul fusto, subito dopo averlo tagliato alla base (figg. 12-13).

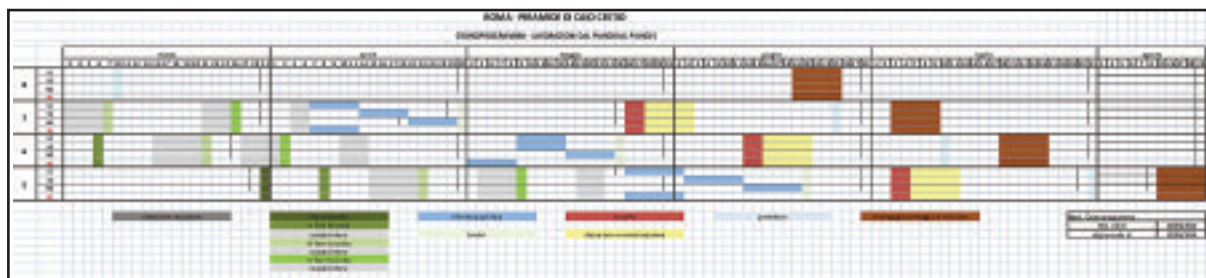
14. DETTAGLIO DEL CRONOPROGRAMMA DEI LAVORI

Per poter rispettare i tempi progettuali è stato necessario elaborare un cronoprogramma (fig. 14) che tenesse conto dell'estesa superficie d'intervento, sviluppata su 18 piani di ponteggio e su quattro differenti fronti, per un totale di oltre 2000 mq. La rigorosa concatenazione dei cicli di applicazione del biocida e delle fasi di risciacquo delle superfici, che richiedono intervalli temporali predefiniti, è stata la fase più critica ed al contempo la più significativa per l'efficacia dell'intervento. Basti pensare che oltre a rimuovere quasi 800 piante di varie dimensioni, sono stati impiegati circa 1250 litri di soluzione biocida in acqua demineralizzata, circa 1000 spazzolini di setola e 200 erogatori manuali.

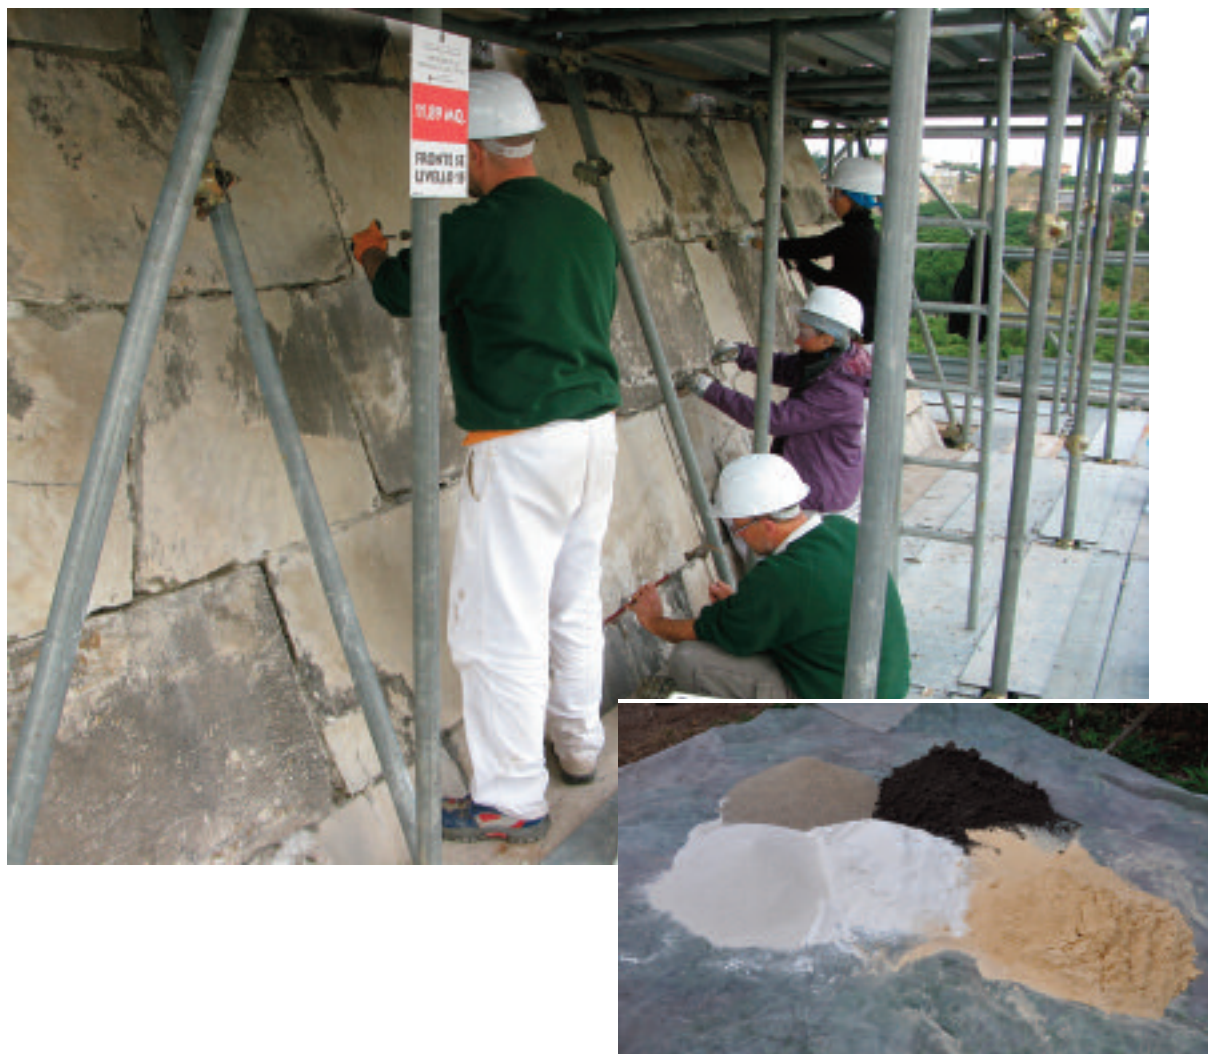
15-16. ROMA. PIRAMIDE DI CAIO CESTIO. RIMOZIONE DELLE STUCATURE INCONGRUE (a sin.) E PARTICOLARE DELLE CARICHE (a dx.) UTILIZZATE PER IL RIPRISTINO DELLE STILATURE E DELLE RICONFIGURAZIONI

protezione, riducendo la capacità di assorbimento d'acqua della struttura muraria per infiltrazione e capillarità. Un ulteriore contributo dell'integrazione, peraltro, è consistito nella restituzione della geometria dei conci senza perdere il dato storico delle vicende conservative originate dall'allontanamento e dallo scivolamento di questi. Si è scelto, pertanto, di lasciare su un piano arretrato le stucature in corrispondenza delle distanze create tra elementi non più nella posizione originaria, ricostruendo invece a livello le mancanze dei conci utili a riconfigurarne la sagoma (figg. 15-16).

La stilatura dei giunti e la riconfigurazione dei conci segue un criterio basato su di una sorta di gerarchia delle reintegrazioni ed è stata eseguita con malte a base di calce idraulica naturale (NHL 3,5) e le seguenti cariche, inerti e idrauliche, selezionate per colore e granulometria: sabbia di fiume, botticino, rosa corallo, giallo oro, bardiglio, pozzolana, cocciopesto.

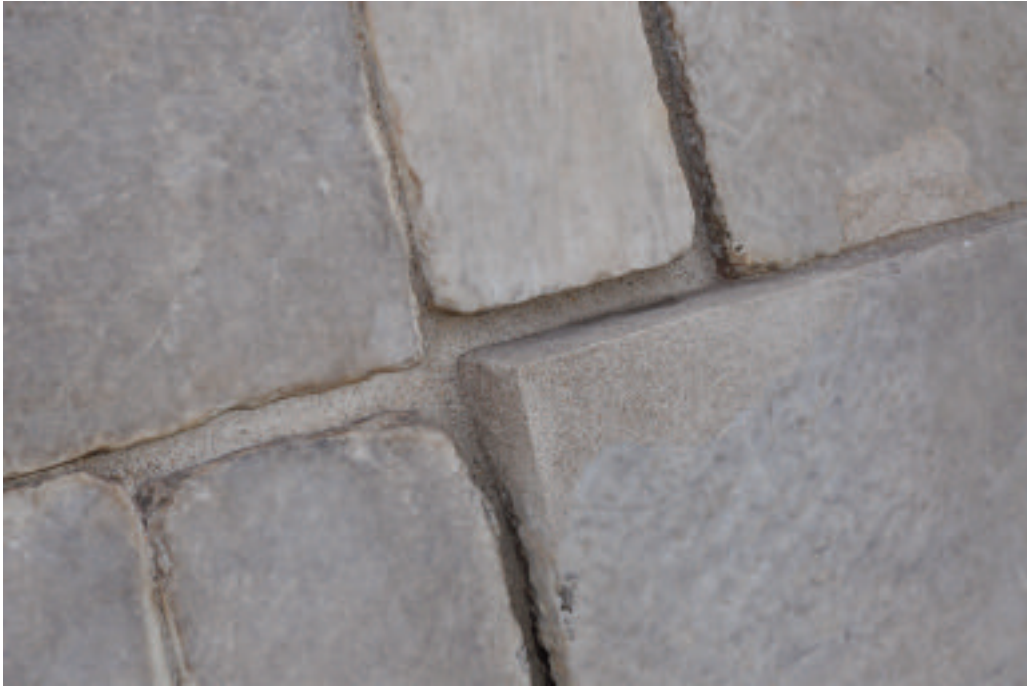
17. ROMA. PIRAMIDE DI CAIO CESTIO. RICONFIGURAZIONE DEL PARAMENTO LAPIDEO E STILATURA DEI GIUNTI

Un primo livello di reintegrazione riguarda le microfessurazioni e le microfratture che sono state trattate a livello. Le stilature dei giunti sono state eseguite con un leggero sottolivello laddove la posizione dei conci poteva ritenersi come quella originale, mentre nel caso di conci distanziati tra di loro a causa di eventi di varia natura (terremoti, fulmini, cedimenti, vegetazione superiore) la stuccatura è stata eseguita con un sottolivello più pronunciato in modo da consentire, anche a distanza, la percezione dello scostamento dalla sede originale. Un'ultima tipologia di reintegrazione ha riguardato la riconfigurazione dei conci che è stata eseguita a livello per consentire la lettura della tessitura originale, delegando alla natura della reintegrazione, in malta appunto, la riconoscibilità dalla materia originale (*fig. 17*).

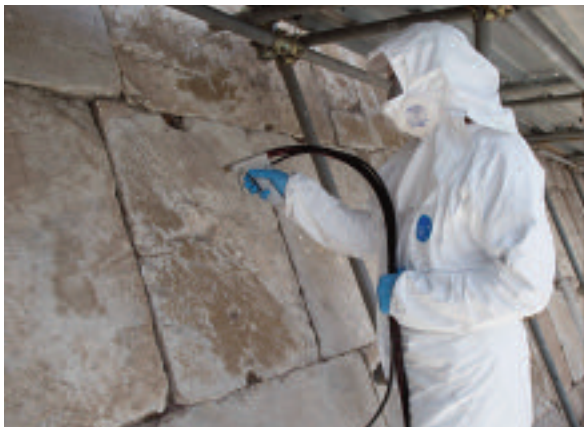
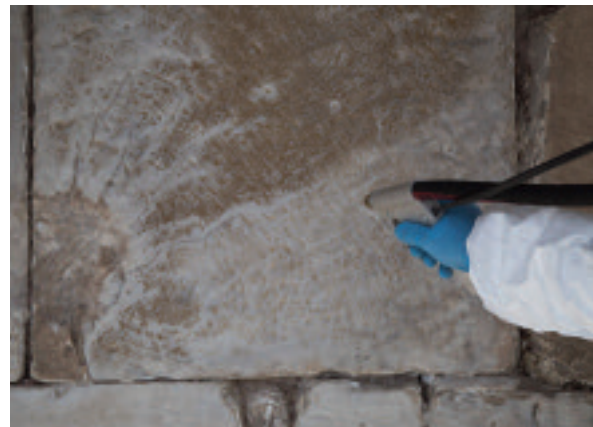
18-19. ROMA. PIRAMIDE DI CAIO CESTIO. FASE FINALE DELLA PULITURA (foto L. Filetici)

La rifinitura localizzata della pulitura delle superfici è stata eseguita con impiego di minisabbiatrice a pressione di esercizio di 0,2 atm. Come abrasivo si è scelto di utilizzare un inerte che risulta essere particolarmente adatto per granulometria, densità e durezza. Il prodotto, oltre ad avere caratteristiche tecniche che lo rendono adeguato per tale operazione, ha il vantaggio di poter essere riciclato, con un beneficio in termini di rispetto dell'ambiente. Rispetta i parametri standard relativi alla salute e alla sicurezza sul lavoro raggiungendo la massima qualità prevista dai requisiti sulla lavorazione e sulla purezza del minerale; soddisfa le norme ISO 11126-10:2000, relative al contenuto di cloruri e di silice libera (*figg. 18-19*).

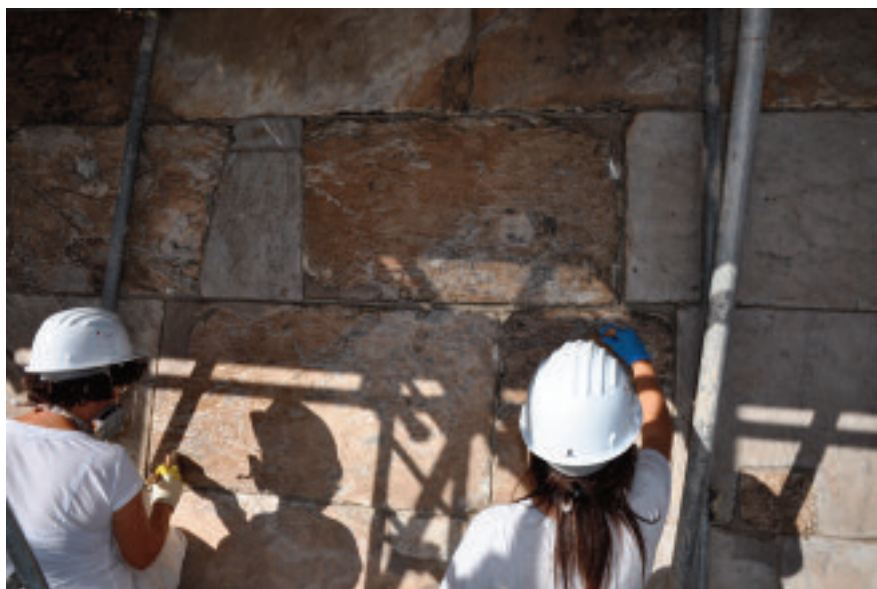
20. ROMA. PIRAMIDE DI CAIO CESTIO. APPLICAZIONE DEL PROTETTIVO FINALE

Infine è stato applicato sulla superficie un protettivo a base di silani-silossani in solvente organico che dopo l'essiccazione forma una sostanza attiva in grado di ridurre l'assorbimento di acqua senza ostruire i pori del materiale trattato (*fig. 20*).

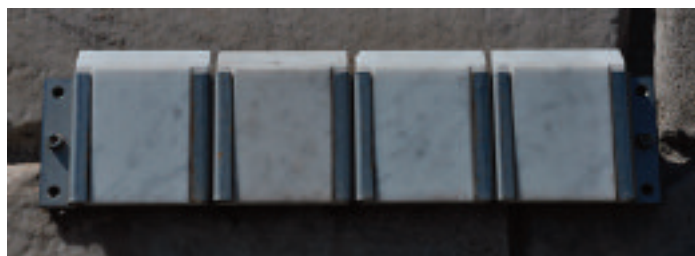
21. ROMA. PIRAMIDE DI CAIO CESTIO. SPERIMENTAZIONE DEI PROTETTIVI

Inoltre l'intervento conservativo sulla Piramide è stato immaginato come un modello sperimentale di monitoraggio di prodotti protettivi attraverso la predisposizione di tasselli di marmo di Carrara ospitati in espositori in acciaio inossidabile, posizionati a tre diverse altezze dei quattro prospetti esposti, come già illustrato, a differenti sollecitazioni ambientali (*fig. 21*).

Tali campioni di marmo saranno periodicamente prelevati ed analizzati per valutare l'efficacia dei prodotti di restauro applicati e la loro durabilità, anche rispetto alle differenti quote e ai fronti di esposizione.
