ENRICO RINALDI*

I RESTAURI OSTIENSI DI VAGLIERI

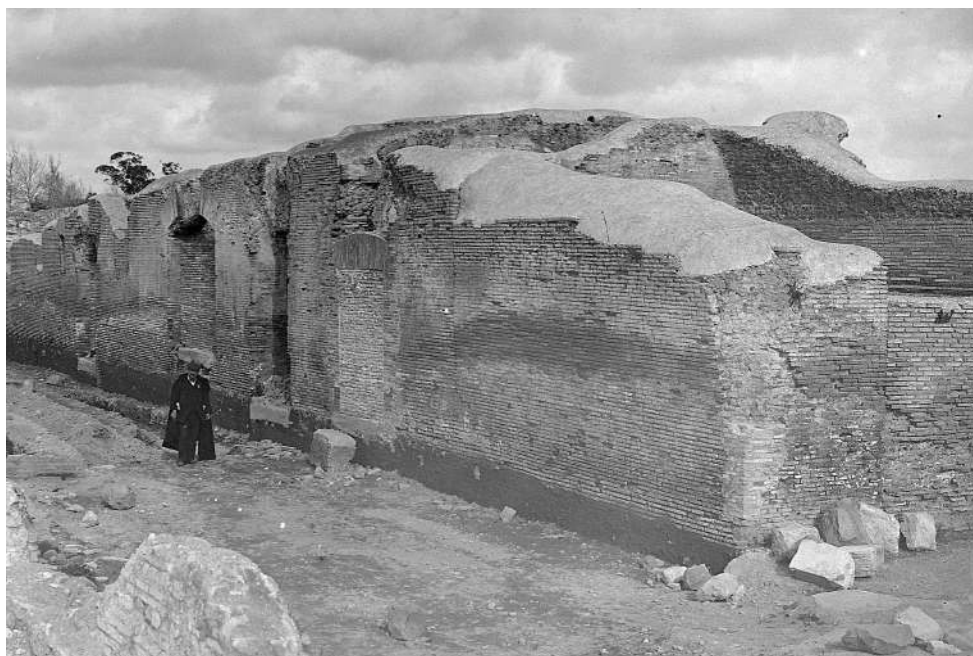
1. SCAVI DI OSTIA. DANTE VAGLIERI ALL'ESTERNO DELLA CASERMA DEI VIGILI. VISIBILI LE COPERTURE IN COCCIOPESTO ESEGUITE PRIMA DEL SUO ARRIVO (neg. SSBAR-Ostia, AF, B 1968)

quali integrazioni mimetiche, ammorsature a dente di sega o risarciture in laterizi messi in opera a spigoli in facciavista: espedienti operativi già ampiamente sperimentati in altri contesti, con l'obiettivo di agevolare la comprensibilità dei resti archeologici.² Ad eccezione dei lavori di anastilosi e di ricomposizione della scena del teatro, le pochissime ricostruzioni di quegli anni erano prevalentemente dettate da esigenze funzionali o conservative. È il caso del parziale ripristino della scala del Capitolium per consentire l'accesso al pronao, o della riproposizione dell'elevato del Mitreo delle Sette Sfere, con il solo scopo di sostenere un tetto a protezione dei mosaici interni. I problemi strutturali erano affrontati facendo ricorso a opere provvisorie o a puntelli permanenti in muratura, senza pretendere di ricomporre i crolli delle coperture o di riproporre in chiave storico-critica i volumi perduti. Si era trattato più in generale di attività conservative discontinue, condizionate dall'esiguità delle risorse finanziarie e dal tormentato sviluppo degli uffici di tutela, che non avevano certo favorito Ostia, definita nel 1893 dal responsabile dell'Ufficio Regionale per la Conservazione dei Monumenti di Roma, l'architetto Guglielmo Calderini, «un ammasso di ruderi in mezzo alla campagna, priva di ogni cosa necessaria alla vita»;³ un'espressione che alludeva alle reali difficoltà di operare a Ostia ma che rifletteva al tempo stesso un disagio culturale nei confronti delle strutture ostiensi, ritenute probabilmente marginali rispetto all'importanza e alle esigenze conservative dei monumenti di Roma. Nei primissimi anni del nuovo secolo, con la direzione di Giuseppe Gatti, erano stati invece eseguiti lavori più incisivi, guidati dall'architetto Giulio De Angelis.⁴ Le novità di questi restauri erano nell'uso sistematico di coprire le creste murarie con strati di cocciopesto e nella tendenza a regolarizzare le linee di frattura delle murature attraverso l'aggiunta o la sottrazione di materiali. In alcuni edifici, come nel Portico di Pio IX, questa regolarizzazione avvenne demolendo cospicue sezioni sommitali degli alzati e delle coperture: una pratica speditiva in grado di risolvere in maniera semplificata problemi conservativi che, diversamente, avrebbero richiesto consolidamenti onerosi sotto il profilo tecnico ed economico. Nei casi in cui il cocciopesto era steso direttamente sulle linee di frattura delle murature, come nel settore occidentale della Caserma dei Vigili, ne risultavano volumi a sezione convessa dal forte impatto visivo (*fig. 1*).

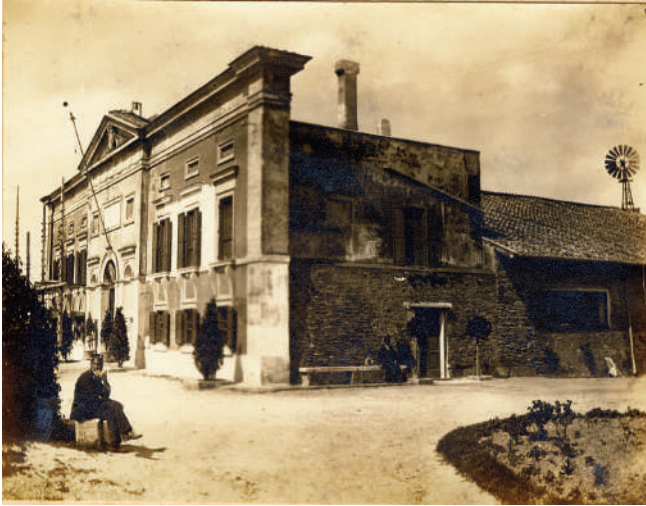
2. SCAVI DI OSTIA. IL CASONE DEL SALE NEL 1911 (immagine allegata al progetto Gismondi, ACS, DG AABBA, div. I 1908-12, B. 12, Fasc. 152)

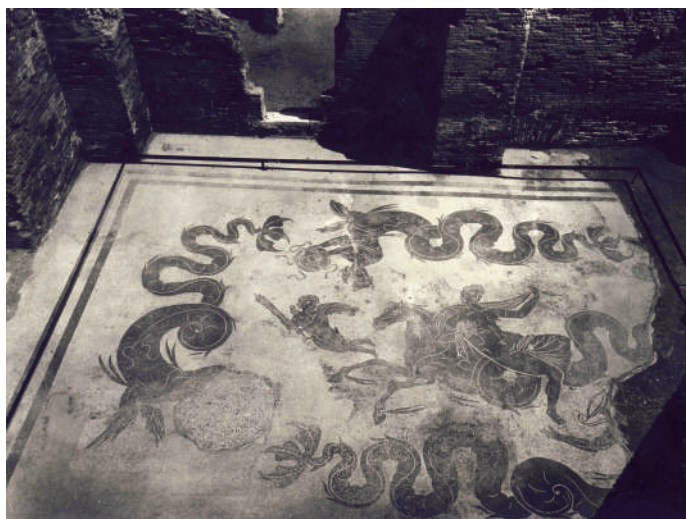
3. SCAVI DI OSTIA. TERME DI NETTUNO, MOSAICO DI ANFITRITE, 1911. TELAIO METALLICO PERIMETRALE PER IL SOSTEGNO DI TENDE PROTETTIVE (GFN, neg. C 5141 B 69, SSBAR-Ostia, AF)

su supporti metallici (fig. 3). Negli interventi diretti, quando non si optava per la ricostruzione dei temi figurativi dei mosaici, si eseguivano fermature perimetrali in corrispondenza delle lacune, con inserimento di mattoni messi in opera a coltello; lo stesso intervento veniva praticato spesso per le pavimentazioni in *spicatum*. Per la sopravvivenza degli intonaci dipinti era invece essenziale proteggerli dalle precipitazioni meteoriche e dall'irraggiamento solare attraverso apprestamenti temporanei, lastre aggettanti sul colmo dei muri o coperture permanenti.

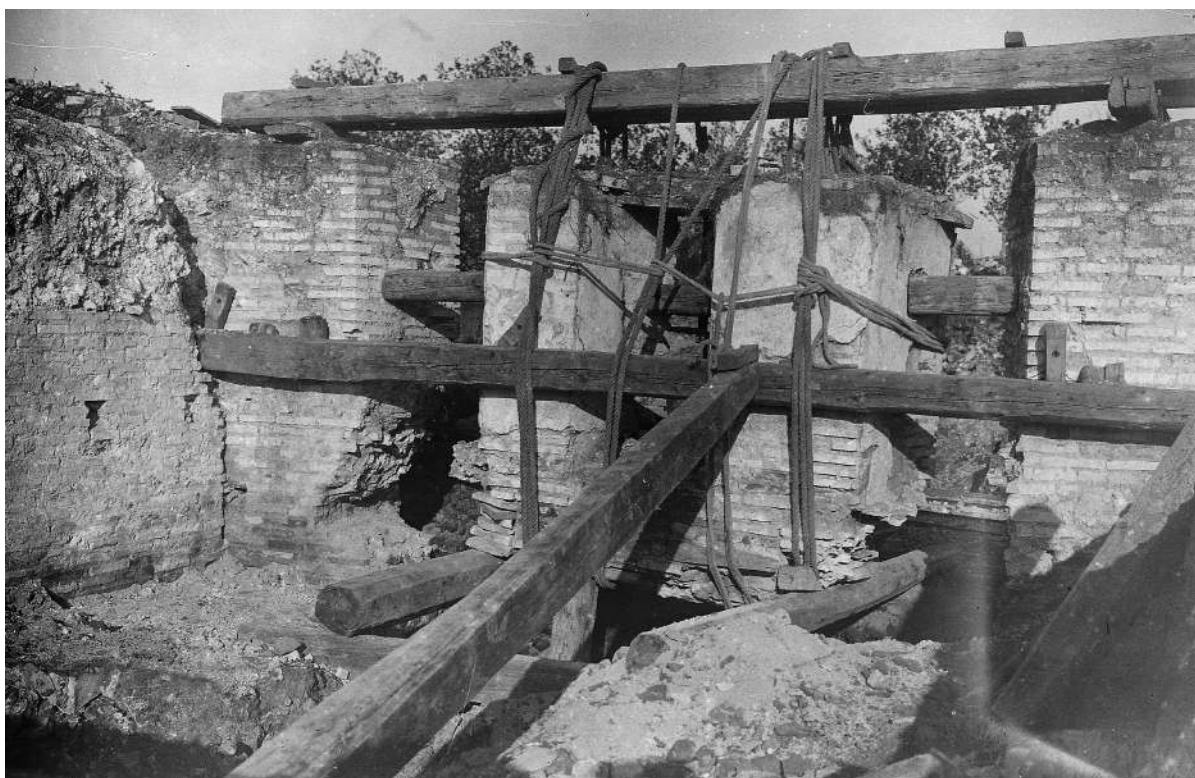
4. SCAVI DI OSTIA. CASERMA DEI VIGILI, SETTORE NORD-EST, 1911. RICOLLOCAZIONE DI MEMBRATURE MURARIE PERTINENTI AL SISTEMA DI APERTURE LUCIFERE (neg. SSBAR-Ostia, AF, B 1971).

Durante le fasi di scavo si procedeva, ove possibile, alla ricollocazione di elementi crollati (colonne, pareti, pilastri, archi, piattabande, brani murari). Per il rialzamento dei crolli si utilizzavano paranchi agganciati a castelli lignei o a capre, introdotte per la prima volta a Ostia proprio durante la direzione di Vaglieri. Questi interventi rispondevano alla volontà di migliorare la comprensibilità di una città in macerie e al tempo stesso di evitare, per quanto possibile, l'allontanamento e la dispersione delle membrature architettoniche dal contesto di appartenenza (fig. 4).

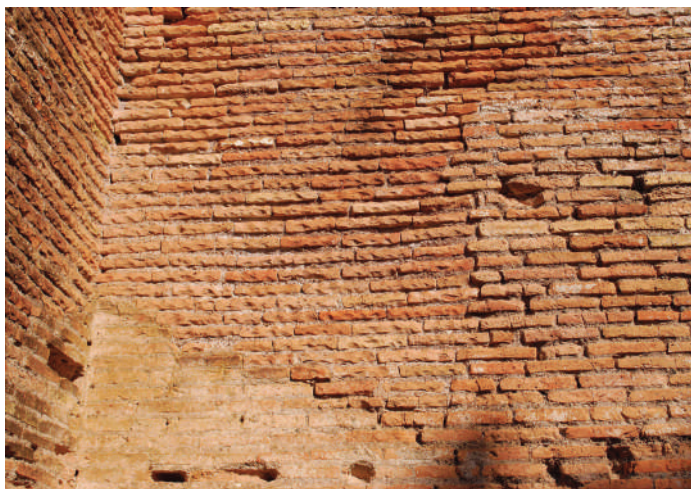
5. SCAVI DI OSTIA. TERME DI NETTUNO, 1910. INTEGRAZIONE RESA RICONOSCIBILE DALLO SCALPELLAMENTO DEI MATTONI E DAL SOTTOSQUADRO

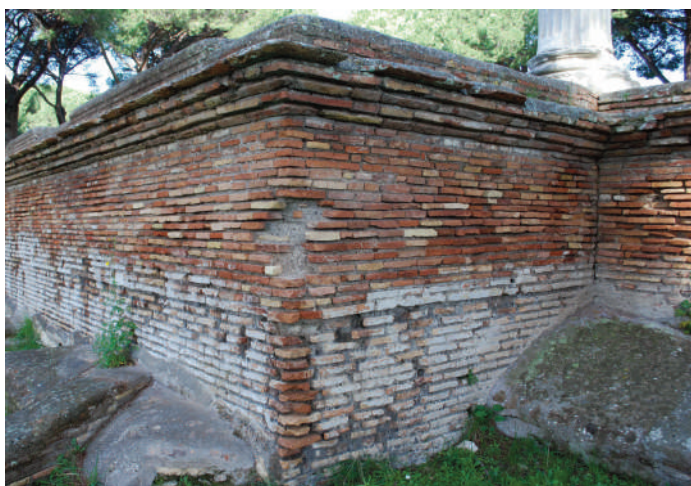
6. SCAVI DI OSTIA. TEMPIO DI CERERE, 1912. RIPRESA MIMETICA DELLA CORTINA DEL PODIO E DELLA CORNICE SOMMITALE

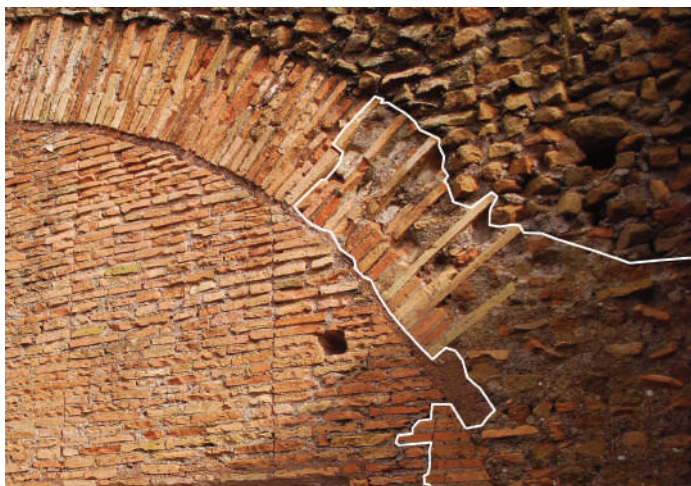
7. SCAVI DI OSTIA. CASERMA DEI VIGILI, 1911. RIPROPOSIZIONE DELLE TECNICHE DI AMMORSATURA SUI RESTI DELLA GHIERA. LA RIPRESA DELLA VOLTA SEZIONATA SI ISPIRA ALLE CARATTERISTICHE DI TESSITURA DEL NUCLEO. IN BIANCO EVIDENZIATE LE MEMBRATURE ANTICHE

corrispondenza dell'aggancio di strutture voltate (fig. 7). Non mancano tuttavia esempi di consolidamenti strutturali che non ripropongono le peculiarità costruttive antiche, bensì preferiscono affidarsi a tecniche esecutive più rassicuranti, mutuata dall'edilizia corrente. È il caso degli intradossi delle coperture massive i quali, anziché essere riproposti con allettamento di materiali per strati orizzontali, furono spesso apparecchiati con disposizione radiale di laterizi messi in opera a coltello.

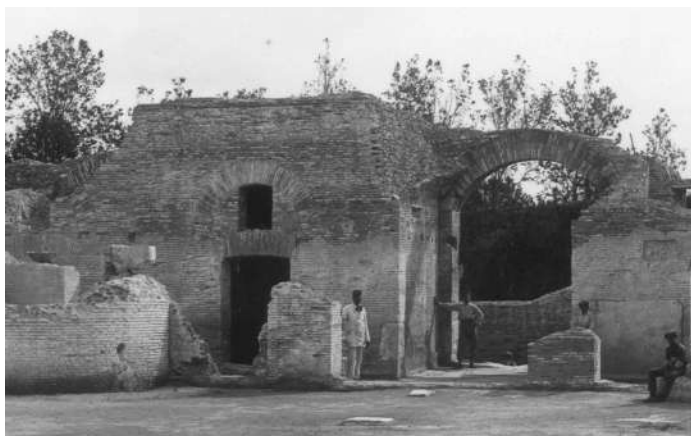
8. SCAVI DI OSTIA. CASERMA DEI VIGILI. LATO EST, 1912. A CONCLUSIONE DEI LAVORI, LE CRESTE DEGLI ELEVATI RISULTANO SOTTOPOSTE A FERMATURE CON MALTA O INTEGRATE A IMITAZIONE DEI NUCLEI MURARI (neg. SSBAR-Ostia, AF, B 2029)

particolari sensibilità conservative.¹⁰ Questo atteggiamento si rintraccia nel tentativo di riproporre, attraverso le inevitabili manipolazioni moderne, l'identità costruttiva delle architetture antiche e si traduce nel superamento dei linguaggi operativi ottocenteschi. Se si confrontano i lavori di Vaglieri con le esperienze precedenti, è possibile notare come l'integrazione delle sezioni murarie, sia che si tratti di volte o di pareti, risulti molto più aderente alle caratteristiche di confezione e di tessitura dei nuclei murari antichi. L'interesse per la comprensione e la sopravvivenza delle tracce di apparecchiatura costruttiva può essere verificato in particolare nella corretta riproposizione di alcune tecniche di ammorsatura visibili tra muri di telaio e setti interni o in corrispondenza dell'aggancio di strutture voltate (fig. 7). Ad eccezione di alcune analoghe realizzazioni eseguite nei primissimi anni, gli interventi sulle creste vengono sospesi. Le nuove sperimentazioni sembrano limitarsi a fermature con malta che lasciano intravedere le sezioni murarie originali, o a minime coperture ispirate ai nuclei interni, realizzate con allettamento di laterizi e tufi: una tecnica che diverrà la regola con la direzione di Guido Calza e che sarà utilizzata fino agli inizi del secondo dopoguerra¹¹ (fig. 8). È pertanto a Vaglieri che deve attribuirsi a Ostia

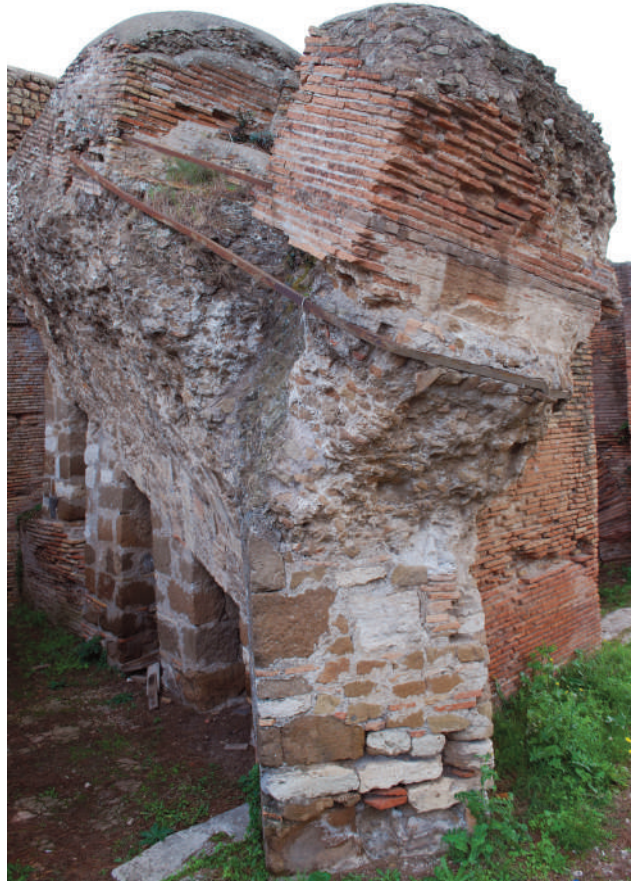
9. SCAVI DI OSTIA. TEATRO, LATO OVEST, 1913. CONSOLIDAMENTO IN SITU DEL CROLLO DELLA COPERTURA MASSIVA

livelli superiori, tra cui la poderosa porzione di copertura massiva sul lato ovest (fig. 9). È lecito supporre che la stessa ripresa parziale dell'originario sistema sostruttivo della cavea, appena visibile in immagini di archivio, fosse finalizzata esclusivamente a contenere l'interro profilato a scarpa, con il duplice scopo di proteggere i resti sostruttivi fatiscenti e di suggerire la lettura della cavea. L'importanza del concetto di autenticità per Vaglieri è dimostrata in particolare da scelte dolorose che, lungi dall'essere prese con leggerezza, sottendono un rispetto quasi assoluto delle testimonianze costruttive del passato. Sappiamo infatti che di fronte a brandelli murari in stato di conservazione pessimo, senza alcuna possibilità di sopravvivenza, tali resti si fotografavano e si demolivano poiché impossibili da riproporre se non attraverso interventi snaturanti o rifacimenti integrali.¹⁵

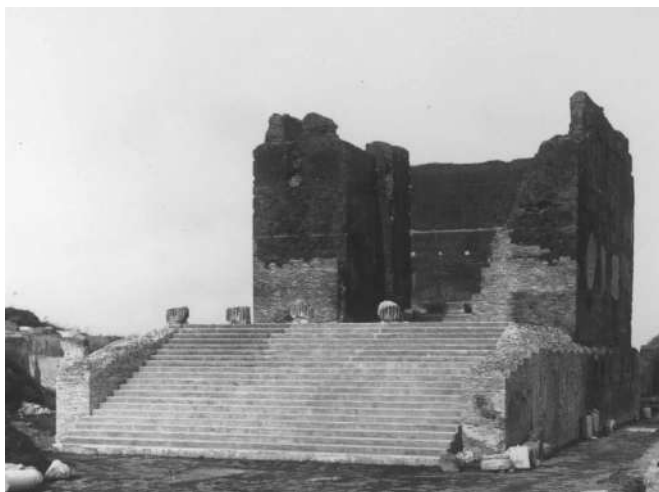
10. SCAVI DI OSTIA. CAPITOLIUM, 1913. RICOSTRUZIONE DELLA SCALINATA DI ACCESSO AL TEMPIO (neg. SSBAR-OSTIA, AF, B 2135)

con minime tracce nel lato orientale; fu inoltre suggerita la planimetria della cella con una ricostruzione di pochi centimetri di elevato e realizzata la scala d'accesso, della quale restavano minimi avanzi della costruzione in calcestruzzo. Quest'ultimo intervento fu replicato in proporzioni maggiori con il ripristino della scalinata del Capitolium, in sostituzione della precedente ricostruzione di Rosa limitata all'asse centrale. La gradinata venne interamente ricostruita con materiale antico recuperato negli scavi, una riproposizione che, oltre a recuperare la solennità del "monumento" per eccellenza di Ostia, consentiva un accesso più sicuro al tempio (fig. 10).
