# BOLLETTINO DI ARCHEOLOGIA ON LINE

### GLI AFFRESCHI DELLA CAMERA SEPOLCRALE DELLA PIRAMIDE CESTIA: STORIA DEL RESTAURO E DELLE MANUTENZIONI

## IL RESTAURO E LA MANUTENZIONE DEGLI AFFRESCHI<sup>5</sup>

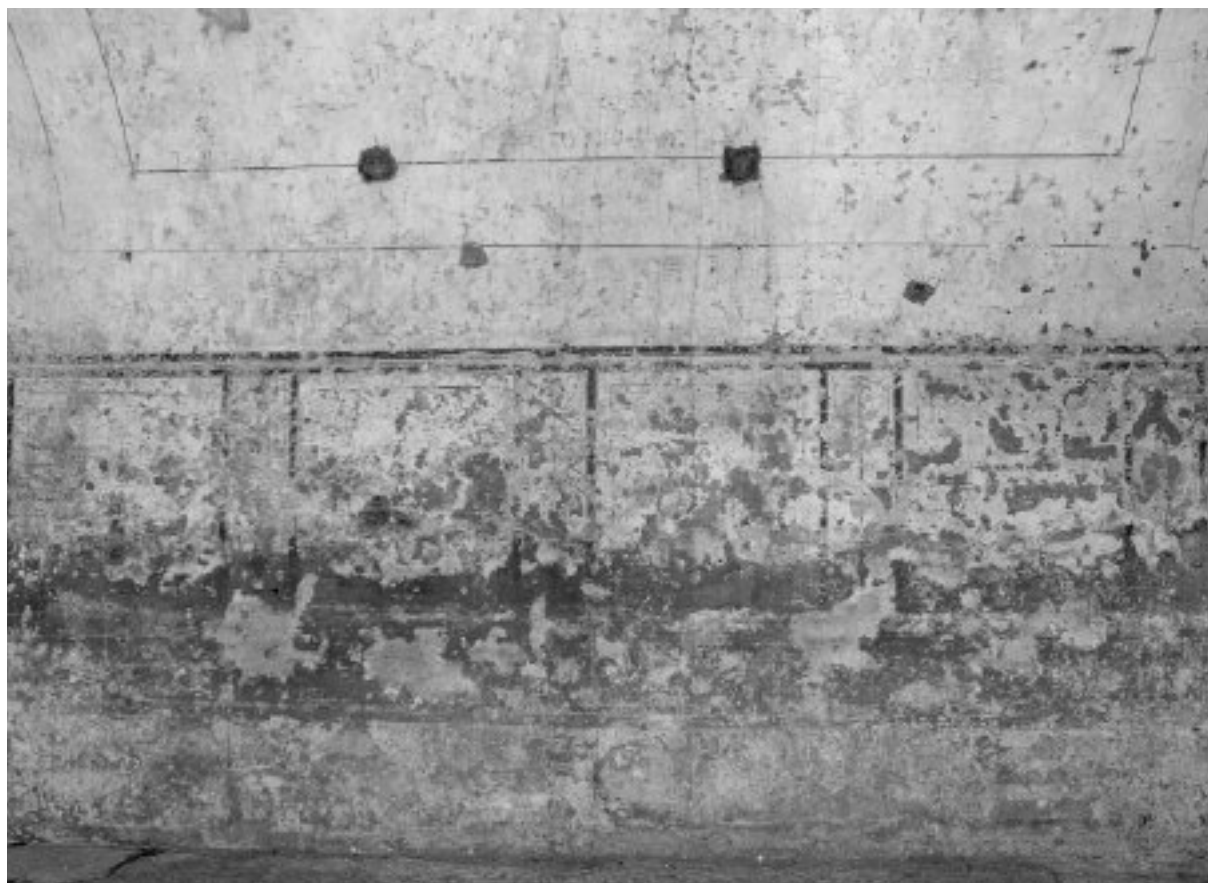
Per secoli le pareti hanno assorbito umidità fino a divenirne sature. Questo fenomeno non avrebbe comportato i danni riscontrati sulla decorazione, se l'involucro chiuso della cella, del tutto simile ad un ambiente ipogeo, fosse rimasto tale, ossia se non fosse mai stato esplorato. Purtroppo, dopo la prima violazione, avvenuta verosimilmente in età medioevale, si sono prodotti ripetuti sbalzi microclimatici che hanno favorito la migrazione in superficie dei sali solubili, impoverito lo strato costituente dell'intonaco di profondità e procurato numerose cadute dei vari strati preparatori e di finitura, generando lacune più o meno estese.

6. ROMA. PIRAMIDE DI CAIO CESTIO. INTERNO. PARETE S-O PRIMA DEL RESTAURO

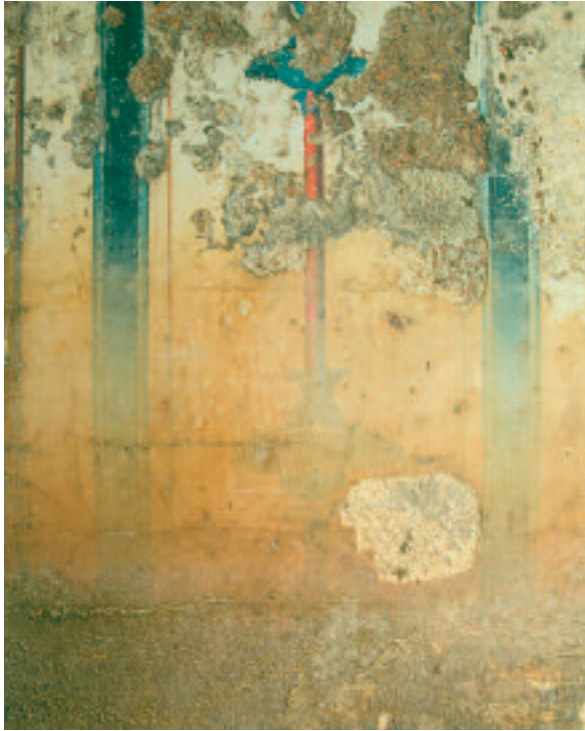
Nelle zone comprese entro il fronte di risalita capillare, a circa 1,50 m di altezza da terra, i dipinti erano ricoperti da un evidente strato di calcare giallo-bruno che nelle zone di maggior spessore, circa 1,5 cm, rendeva impossibile la lettura dei particolari decorativi (*figg. 6-7*); subito sopra il fronte di risalita era presente una patina biancastra dovuta alla presenza di efflorescenze saline (*fig. 8*). Altre macchie, per lo più scure, presenti sia sulla volta che sulle pareti erano invece di origine biologica, come confermato poi dalle indagini scientifiche.<sup>13</sup>

7. ROMA. PIRAMIDE DI CAIO CESTIO. INTERNO. PARETE N-E PRIMA DEL RESTAURO. È EVIDENTE LO STRATO DI CALCARE GIALLO BRUNO CHE COPRE LA DECORAZIONE

Più complessa è stata l'operazione che ha interessato lo strato di calcare più spesso, che è stato delicatamente assottigliato ma non completamente rimosso, per evitare la perdita di porzioni di intonaco dipinto. Questa delicata e lunga operazione è stata realizzata con l'uso di microtrapani dentistici di precisione; a causa delle polveri sollevate e per la mancanza di una corretta aereazione, questa fase dell'intervento è stata condotta con pause regolari, necessarie per il rispetto della salute dei restauratori (*fig. 17*).

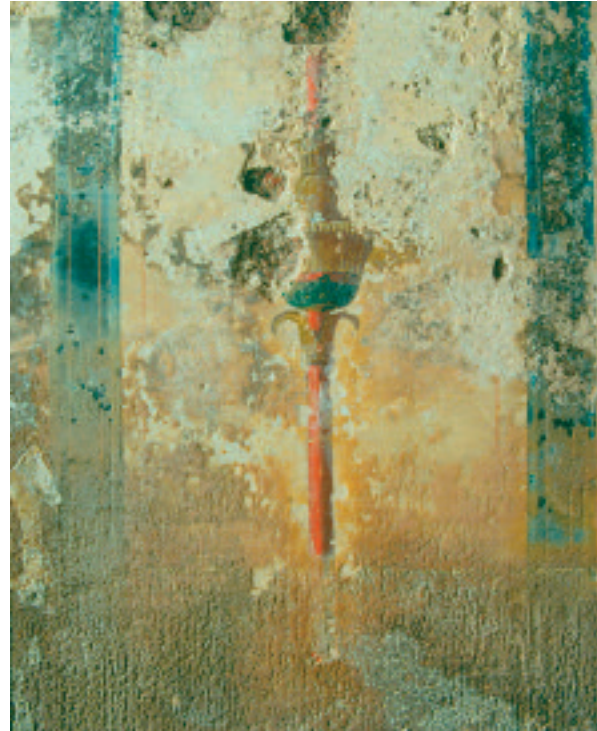
8. ROMA. PIRAMIDE DI CAIO CESTIO. INTERNO. PARETE N-E PRIMA DEL RESTAURO. SONO EVIDENTI LE EFFLORESCENZE SALINE

- interventi di lavaggio periodico del tappeto anti-polvere;
- interventi puntuali di consolidamento e stuccatura;
- interventi di rimozione meccanica delle efflorescenze saline e delle deposizioni calcaree concrezionate;

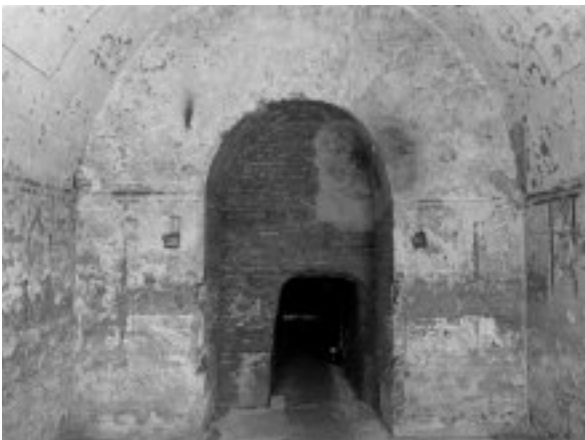
Altri danni di tipo antropico si possono considerare la bruciatura da torcia sul lato destro della parete d'ingresso, probabilmente prodotta nel corso di un'antica esplorazione, e numerosi graffi, incisioni ed iscrizioni, non sempre decifrabili, di varie epoche (*fig. 9*).

9. ROMA. PIRAMIDE DI CAIO CESTIO. INTERNO. A SIN. PARETE DI INGRESSO PRIMA DEL RESTAURO: SI NOTA LA PRESENZA DI DANNI ANTROPICI

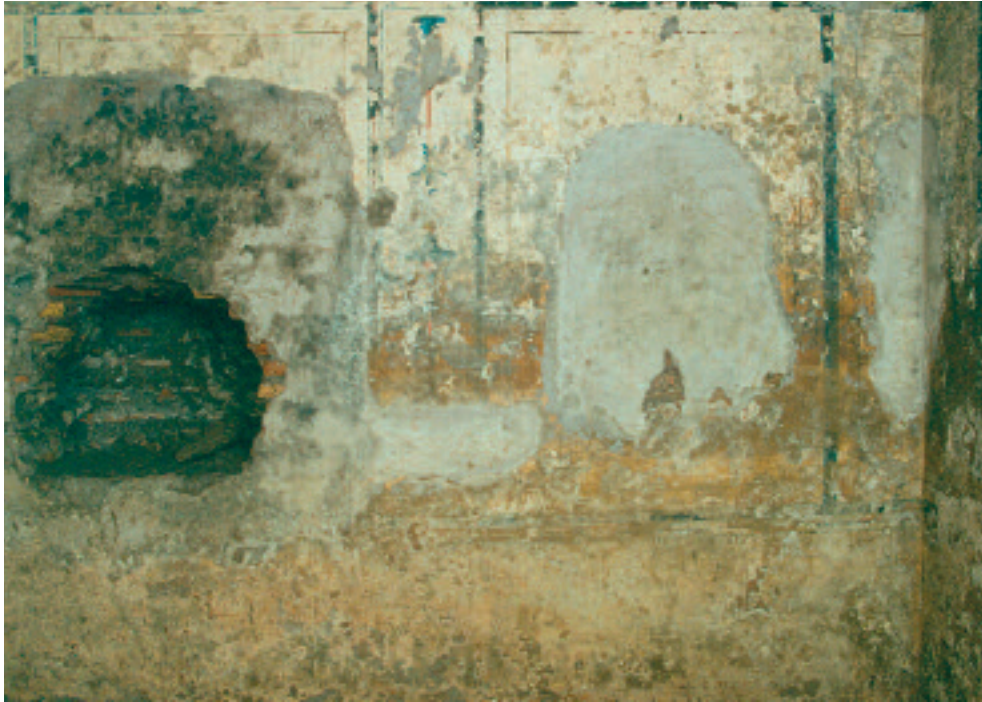
La camera sepolcrale ha subito nel tempo talmente tante manomissioni, atti vandalici, demolizioni, tamponature, ricostruzioni e restauri, che è difficile tracciare un quadro della sua storia conservativa preciso e cronologicamente corretto (*fig. 11*).

11. ROMA. PIRAMIDE DI CAIO CESTIO. INTERNO. PARETE S-E PRIMA DEL RESTAURO. SONO PRESENTI DUE IMPORTANTI TAMPONATURE DI ANTICHE VIOLAZIONI

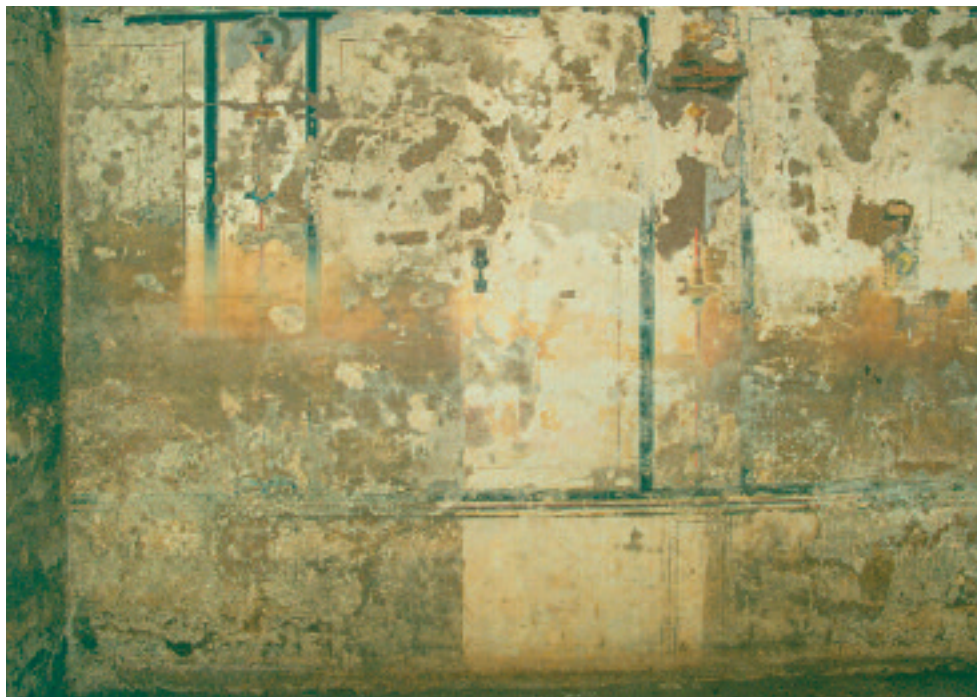
Al momento del nostro intervento, nell'anno 2000, erano ancora evidenti e visibili alcuni saggi di pulitura realizzati sugli affreschi dalla Soprintendenza Archeologica di Roma negli anni Ottanta; questi sono stati utili per valutare l'evoluzione del degrado sulle superfici e per aiutarci a mettere a punto una metodologia di intervento più corretta e appropriata al sito (*fig. 13*).

13. ROMA. PIRAMIDE DI CAIO CESTIO. INTERNO. PARETE N-E PRIMA DEL RESTAURO. SI NOTA LA PRESENZA DI UNO DEI SAGGI DI PULITURA REALIZZATO DALLA SOPRINTENDENZA NEGLI ANNI '80

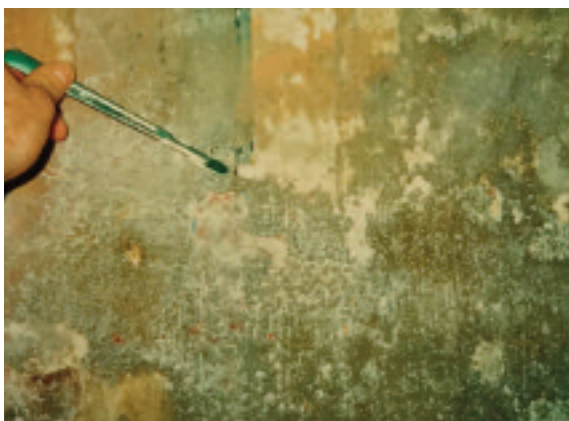
Preliminarmente all'intervento, sono stati inoltre effettuati dei micro prelievi che hanno consentito di eseguire le analisi di laboratorio atte ad identificare i materiali costitutivi e i prodotti di degrado, permettendo di mettere a punto la metodologia d'intervento e di identificarne i prodotti più idonei (*figg. 14-15*).

14. ROMA. PIRAMIDE DI CAIO CESTIO. ZONA DEL MICROPRELIEVO REALIZZATO PRELIMINARMENTE ALL'INTERVENTO DI RESTAURO PER L'IDENTIFICAZIONE DEI MATERIALI E DEI DEGRADI (foto ARTELAB s.r.l.)

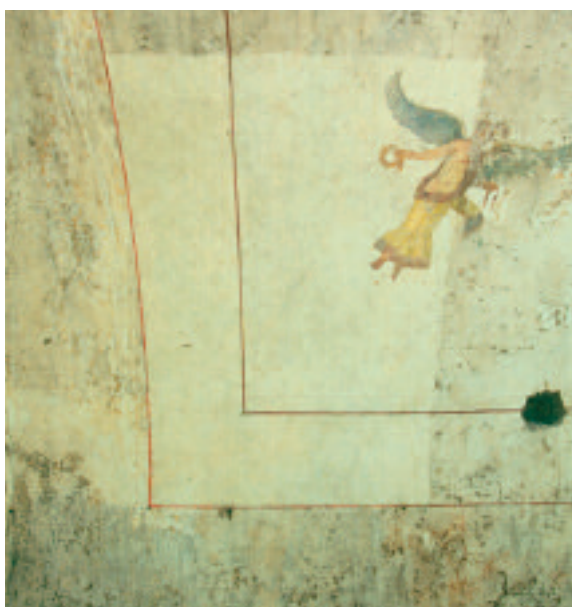
16. ROMA. PIRAMIDE DI CAIO CESTIO. INTERNO. TASSELLO DI PULITURA PER LA RIMOZIONE DEI DEPOSITI CARBONATATI

Dopo il trattamento biocida preliminare, si è proceduto alla rimozione dei depositi carbonatati, dei sali solubili, dei prodotti della biocenosi e delle incrostazioni più sottili di calcare attraverso una pulitura con mezzi chimico-fisici (*fig. 16*).

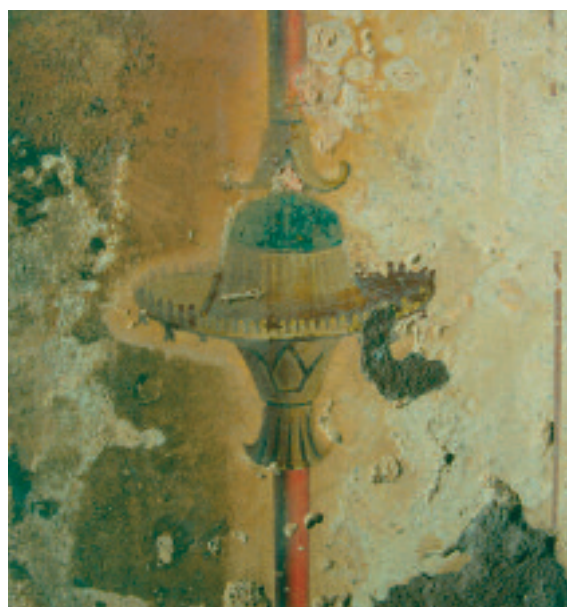
17. ROMA. PIRAMIDE DI CAIO CESTIO. INTERNO. FASE INTERMEDIA DELL'ASSOTTIGLIAMENTO DELLO STRATO DI CALCARE

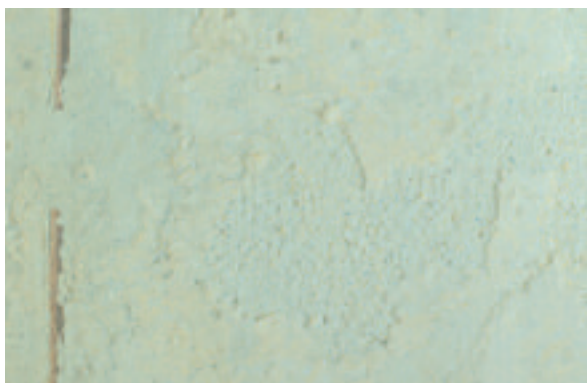
18. ROMA. PIRAMIDE DI CAIO CESTIO. INTERNO. PARTICOLARE DEI DIVERSI TIPI DI MALTA DI RESTAURO SIMILI AL LIVELLO DI INTONACO ORIGINALE CIRCOSTANTE

Nel rispetto dei diversi livelli di intonaco riscontrati sulle superfici, sono stati messi a punto, per la realizzazione delle stuccature, tre diversi tipi di malta corrispondenti per granulometria ai livelli di intonaco costitutivi, con caratteristiche cromatiche e materiche simili all'originale e ad esso adeguati per consistenza e granulometria.

Il legante utilizzato è stato il grassello di calce, lo stesso adoperato nell'intonaco originale, arricchito con piccole quantità di calce idraulica che, date le caratteristiche dell'ambiente poco areato e della muratura ad alto contenuto di acqua, ha aiutato il processo di carbonatazione della calce (fig. 18). Il criterio con cui si sono affrontate le diverse stuccature è stato formulato tenendo in considerazione due fattori: da un lato, la necessità di ridurre l'interferenza visiva delle lacune più profonde, che mettevano in evidenza l'arriccio di colore rosso-bruno scuro, e per consentire una migliore lettura d'insieme della superficie decorata; dall'altro, per la necessità di rispettare la discontinuità acquisita dalla superficie delle pareti negli anni, perché ormai storicizzata. Si è quindi realizzata, per ogni lacuna, un'attenta ricucitura della mancanza con una malta simile per granulometria e colore a quella degradata nell'area circostante. In questo modo si è resa possibile la lettura del ciclo decorativo senza tuttavia nascondere il degrado preesistente (fig. 19).

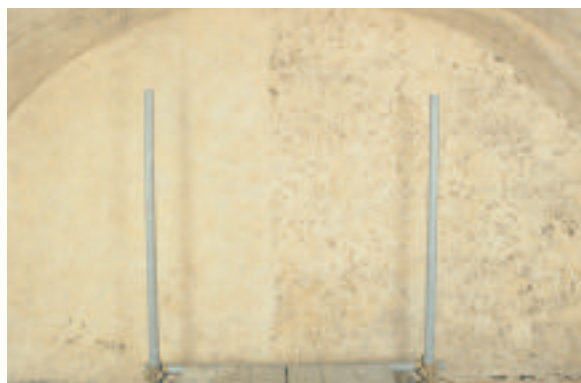
19. ROMA. PIRAMIDE DI CAIO CESTIO. INTERNO. PARTICOLARE DELLA VOLTA DURANTE LA FASE DI STUCCATURA CHE HA RESTITUITO LA CORRETTA LETTURA

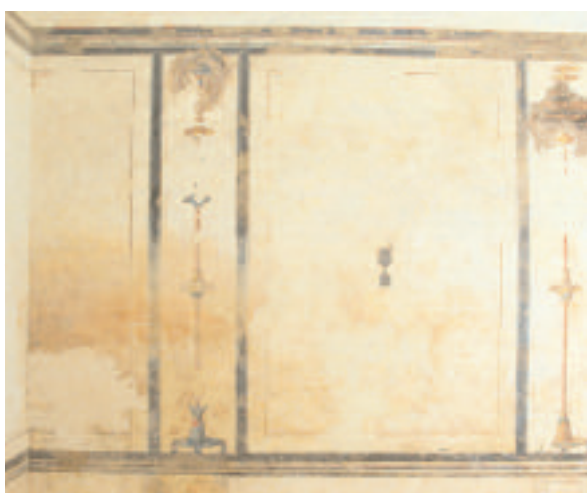
20. ROMA. PIRAMIDE DI CAIO CESTIO. INTERNO DOPO IL RESTAURO. PARTICOLARE PARETE N-E. LE LACUNE DELLE DECORAZIONI NON SONO STATE RISARCITE

L'utilizzo di cariche simili, per natura e dimensioni a quelle originali, costituenti i diversi livelli di intonaco, crea ancora oggi una omogeneità d'insieme tra le malte originali e le zone stuccate ma, ad una visione ravvicinata, le aree stuccate sono perfettamente riconoscibili per l'aspetto meccanico e ripetitivo della loro lavorazione. Si è scelto inoltre di operare una distinzione sui trattamenti di alcune lacune, permettendo al monumento di raccontarsi attraverso i danni causati da eventi traumatici di tipo antropico; per questo si è deciso di colmare le lacune derivate dal degrado naturale e non trattare, ad esempio, i tentativi di asportazione delle figure dipinte o i danni provocati per l'apertura dei cunicoli e gli scavi esplorativi, che sono rimasti con la muratura o lo strato preparatorio di arriccio a vista (figg. 20-21).

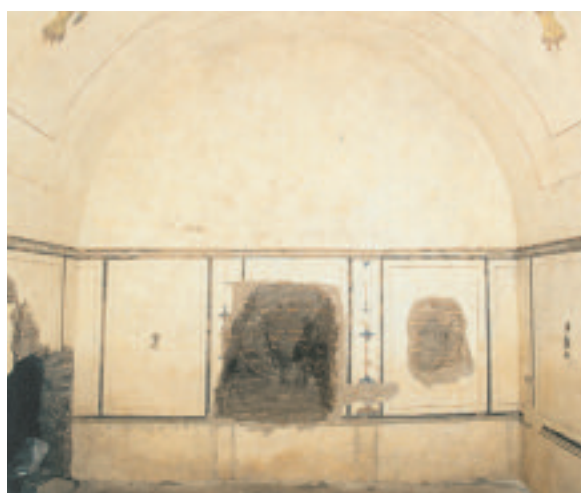
21. ROMA. PIRAMIDE DI CAIO CESTIO. INTERNO DOPO IL RESTAURO. PARETE S-E. IL CUNICOLO MEDIEVALE E LE LACUNE NON SONO STATE RISARCITE

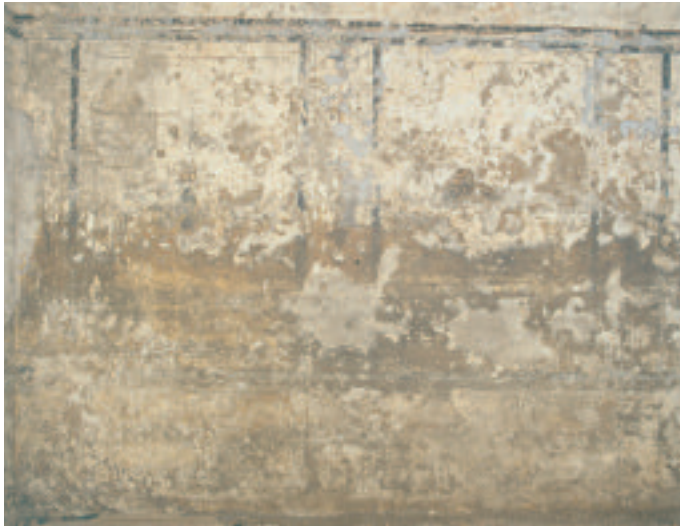
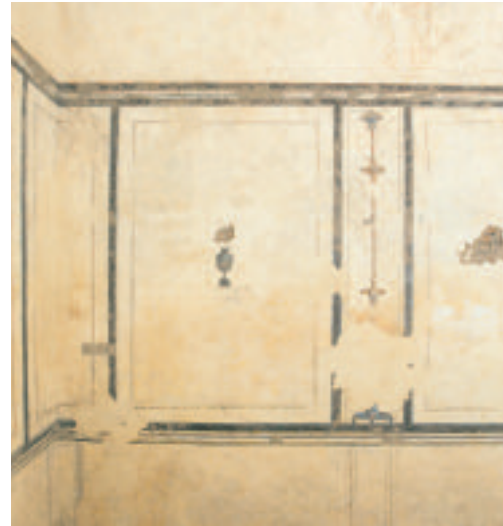
22. ROMA. PIRAMIDE DI CAIO CESTIO. INTERNO. PARETE S-E. A SIN. PRIMA DEL RESTAURO, A DX. DOPO IL RESTAURO

L'attenta e meticolosa operazione di stuccatura delle numerose e diverse lacune ha permesso di ridare omogeneità e quindi unità di lettura all'intero ciclo decorativo e per questo ha costituito una fase fondamentale del nostro intervento di restauro, che si è concluso con la delicata fase finale della reintegrazione cromatica. La presentazione estetica finale è stata realizzata, sui fondi chiari, attraverso velature dalle tonalità il più possibile vicine a quelle della patina naturale presente sulla superficie, mentre sulle aree dipinte, nelle abrasioni e lacune della pellicola pittorica, si è scelto di operare uniformemente un abbassamento di tono con una velatura scura, per lasciare emergere i colori originali nel rispetto del bene archeologico (*figg. 22-23*).

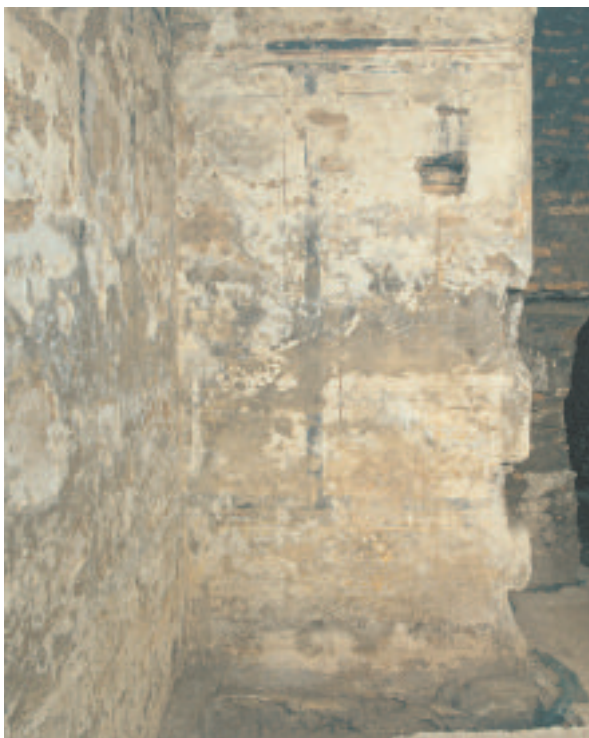
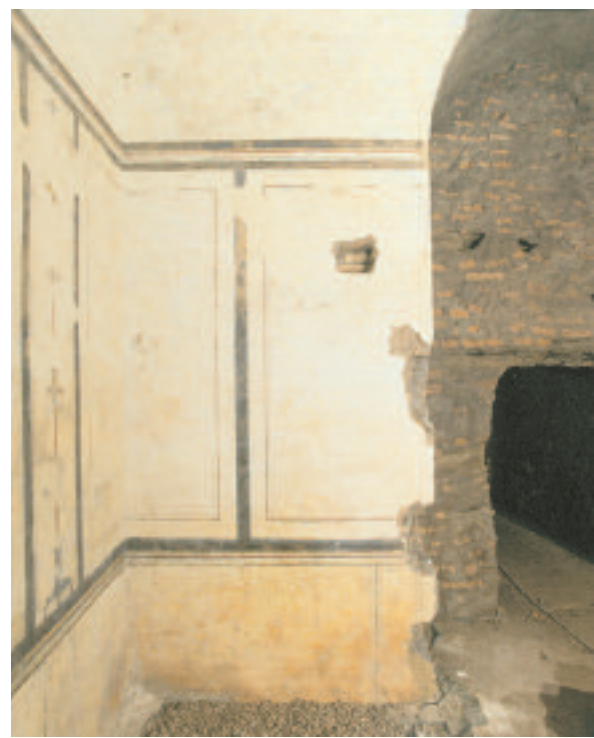
23. ROMA. PIRAMIDE DI CAIO CESTIO. INTERNO. PARTICOLARE PARETE D'INGRESSO. A SIN. PRIMA DEL RESTAURO, A DX. DOPO IL RESTAURO

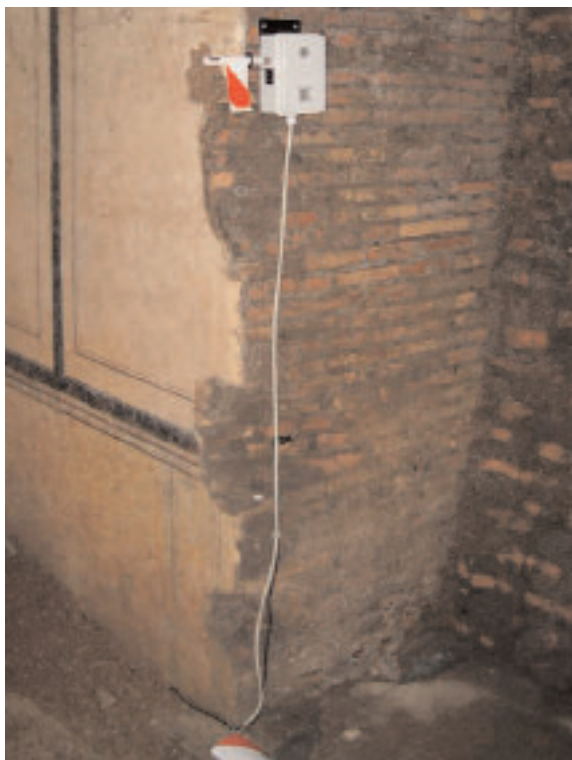
mide: due termoigrometri; due microtermometri; un trasduttore di contenuto d'acqua del terreno; un trasduttore di concentrazione di anidrite carbonica (figg. 25-26).

25. ROMA. PIRAMIDE DI CAIO CESTIO. INTERNO. TRASDUTTORE DI CONCENTRAZIONE DI ANIDRIDE CARBONICA

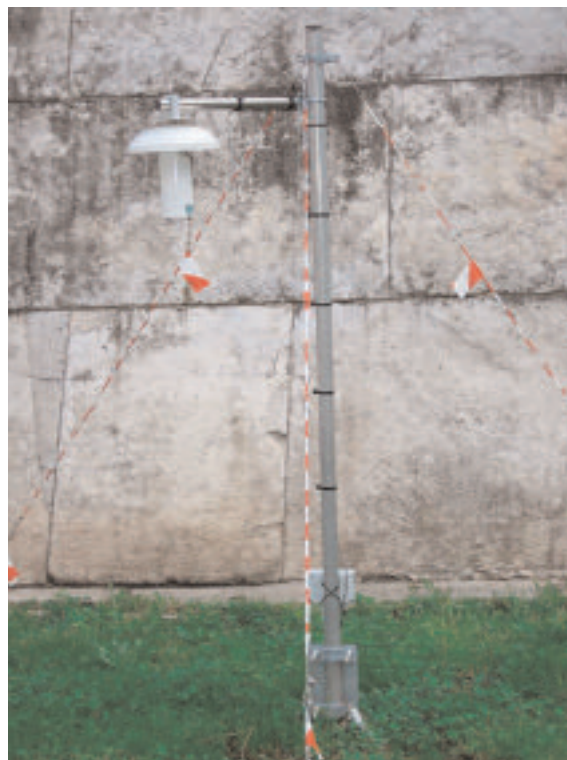
26. ROMA. PIRAMIDE DI CAIO CESTIO. ESTERNO. TRASDUTTORE DI CONCENTRAZIONE DI CONTENUTO D'ACQUA DEL TERRENO

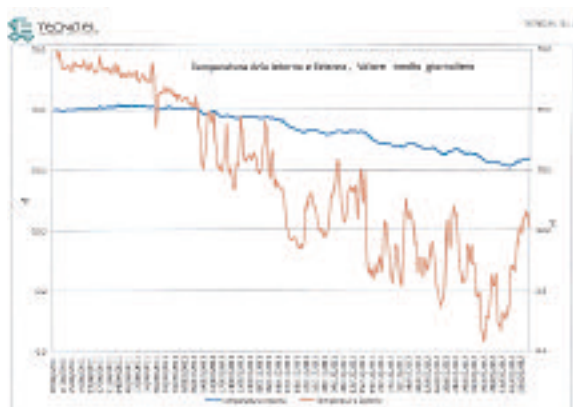
I dati acquisiti con tale strumentazione hanno consentito l'elaborazione di alcuni valori, quali: il valore medio giornaliero per la temperatura e l'umidità relativa all'aria esterna; la pressione di vapore saturo dell'aria interna alla cella; la temperatura dell'aria interna della cella e la temperatura di rugiada; il valore di concentrazione di anidride carbonica all'interno della cella (figg. 27-28).

27. ROMA. PIRAMIDE DI CAIO CESTIO. RESTITUZIONE GRAFICA DEL VALORE MEDIO DELLA TEMPERATURA ESTERNA E INTERNA DELLA CELLA

Dalla lettura dei dati scientifici è emerso che la situazione microclimatica interna alla cella ha avuto in questi sedici anni un andamento abbastanza costante, con escursioni molto più contenute rispetto all'esterno.

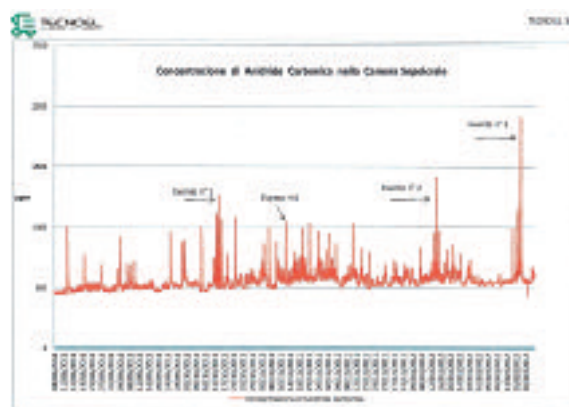
28. ROMA. PIRAMIDE DI CAIO CESTIO. RESTITUZIONE GRAFICA DEL VALORE DI CONCENTRAZIONE DELL'ANIDRIDE CARBONICA ALL'INTERNO DELLA CELLA

Il monitoraggio di quest'ultimo dato si è reso necessario dal momento in cui la cella è stata resa fruibile al pubblico: infatti l'aumentata immissione di anidride carbonica nel piccolo ambiente della cella, potrebbe innescare un nuovo processo di carbonatazione sulle superfici dipinte portando alla formazione di nuovi strati calcarei, oltre ad aumentare l'umidità relativa dell'ambiente e di conseguenza generare nuova condensa sulle pareti. Il controllo e ripristino dei valori ottimali è stato garantito attraverso l'ausilio di una centralina elettronica che, al variare dei valori preimpostati, comanda l'accensione di una ventola posta nella piccola apertura in cima al cunicolo medievale (*fig. 29*).

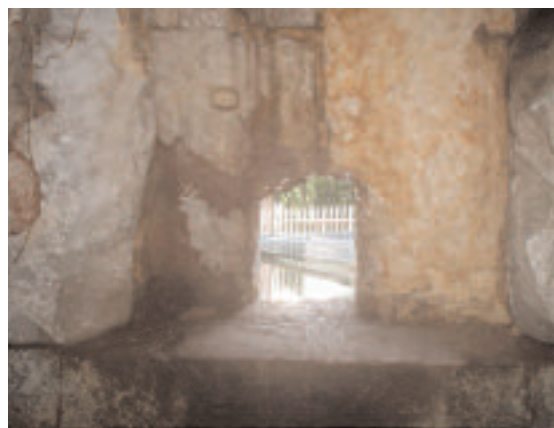
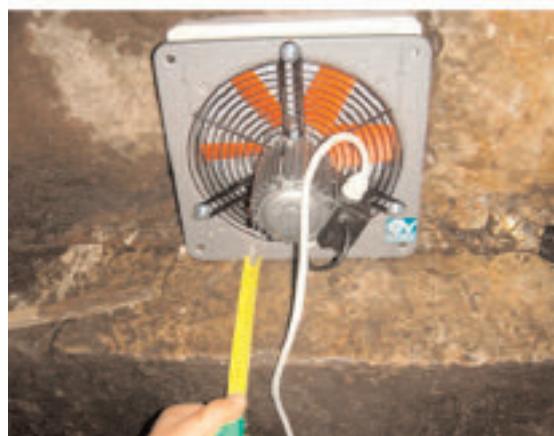
29. ROMA. PIRAMIDE DI CAIO CESTIO. INTERNO. IN ALTO APERTURA IN CIMA AL CUNICOLO MEDIEVALE. IN BASSO INSERIMENTO DELLA VENTOLA NELL'APERTURA
