BOLLETTINO DI ARCHEOLOGIA ON LINE

LUCCA AL FEMMINILE. LE “SEPOLTURE MURATE” DEL COMPLESSO DI SAN NICOLAO: METODOLOGIE DI INTERVENTO

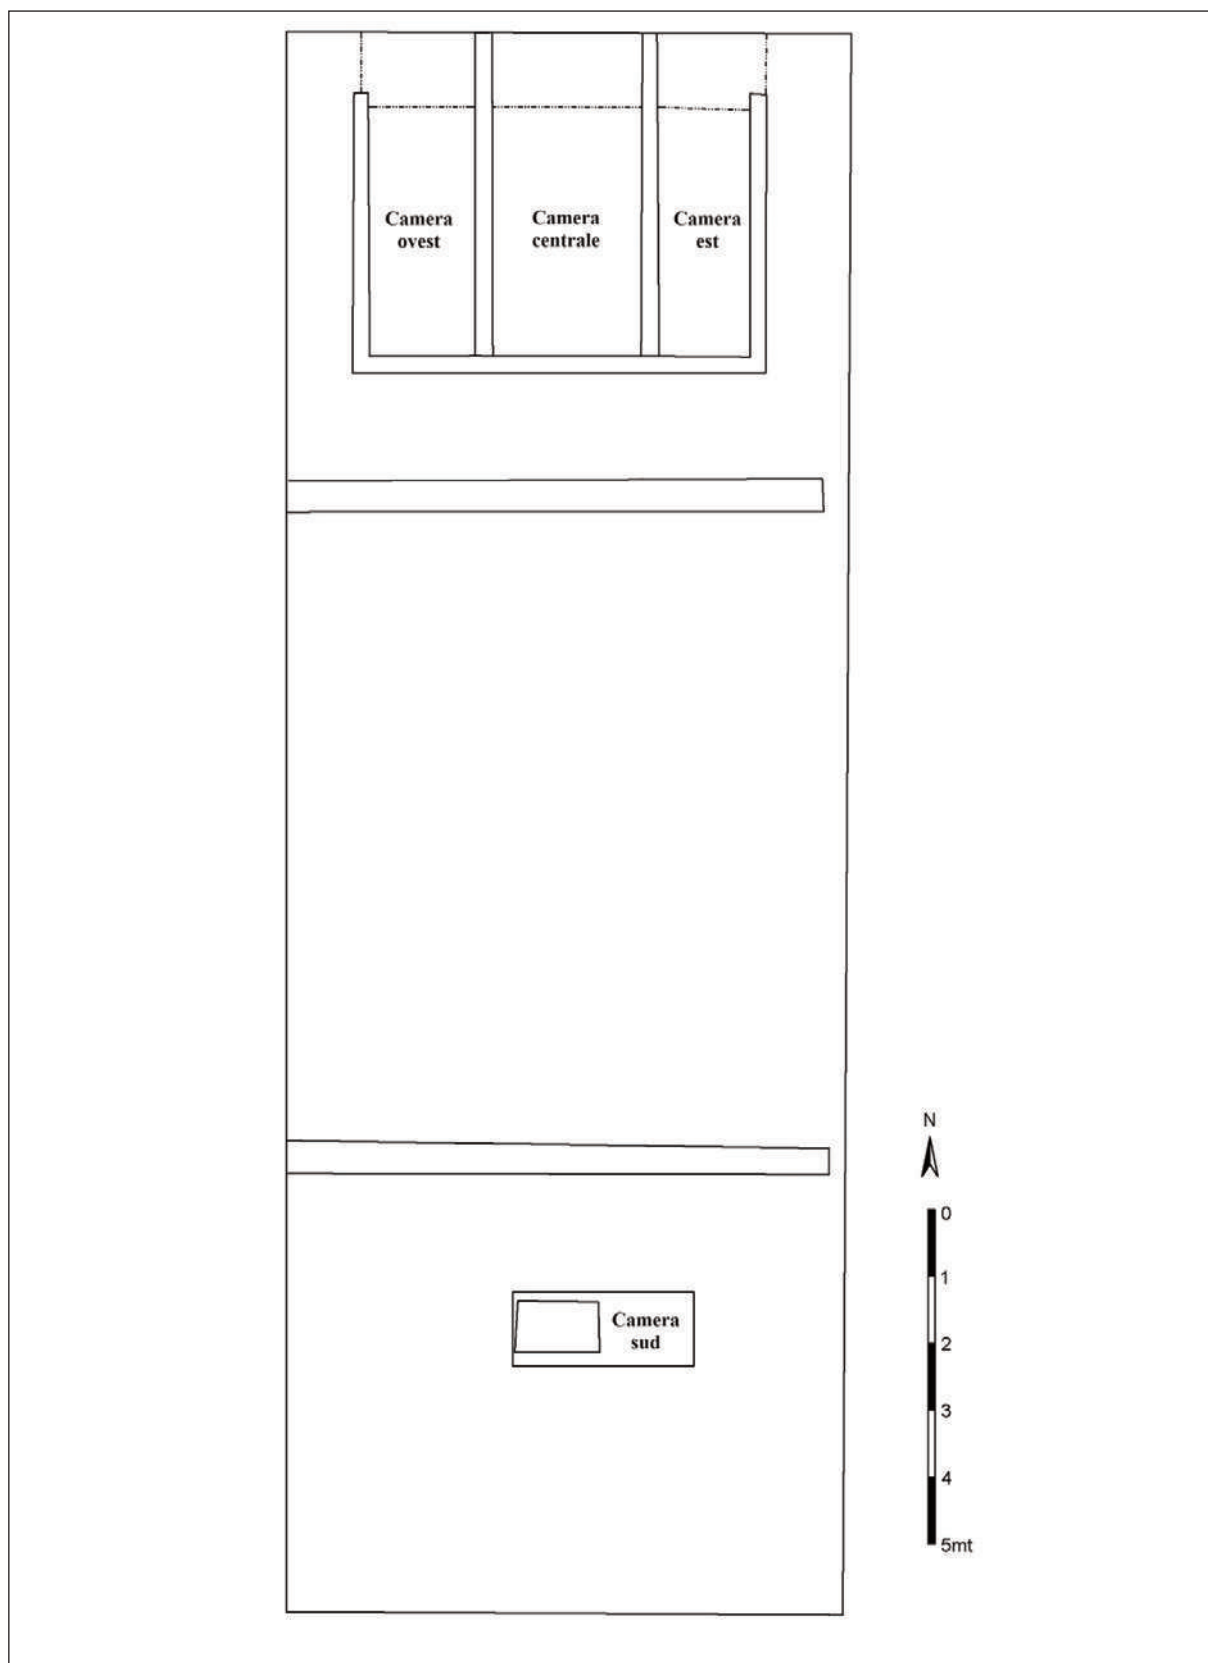
2. IL COMPLESSO DELL'EX CONVENTO DI SAN NICOLAO A LUCCA: PIANTA SCHEMATICA DELL'AMBIENTE NORD-ORIENTALE CON POSIZIONAMENTO DEI VANI IPOGEI (rilievo Francesco Coschino; Archivio SABAP-LU)

In particolare, le indagini archeologiche³ in uno degli ambienti posti nella porzione nord-orientale del chiostro, prospiciente via San Nicolao e adiacente alla chiesa omonima, hanno messo in luce le tracce perimetrali di tre vani ipogei contigui e di una bocca di accesso a un quarto ambiente sepolcrale, obliterati dall'attuale pavimento (*fig. 2*). La rimozione delle macerie a riempimento del primo vano (Camera Est), necessaria per le valutazioni statiche legate ai lavori di adeguamento sismico, ha permesso di accertare la presenza di resti umani all'interno delle strutture, confermando l'ipotesi che gli ambienti ipogei fossero camere funerarie, realizzate in laterizi.

Tre delle camere funerarie, a pianta rettangolare, sono situate a ridosso della parete settentrionale dell'ambiente che separa il complesso dalla chiesa conventuale. Ciascuna delle tre strutture contigue (Camera Est, Centrale e Ovest) era in origine coperta da una volta ed era accessibile mediante una scala realizzata in corrispondenza del lato meridionale.

Le camere hanno identico sviluppo in direzione sud-nord pari a circa 5,20 metri, mentre divergono in larghezza: la centrale, più ampia, è larga 2,20 metri, mentre le laterali hanno entrambe una larghezza di 1,50 metri. Dopo la soppressione del convento, le volte delle camere sono state distrutte e i vani riempiti di macerie (*fig. 3*). Una quarta camera funeraria (Camera Sud) è invece collocata nella porzione centro-meridionale dell'ambiente, misura circa 2,70 metri di lunghezza per 1,10 metri di larghezza ed è orientata in senso ovest-est.

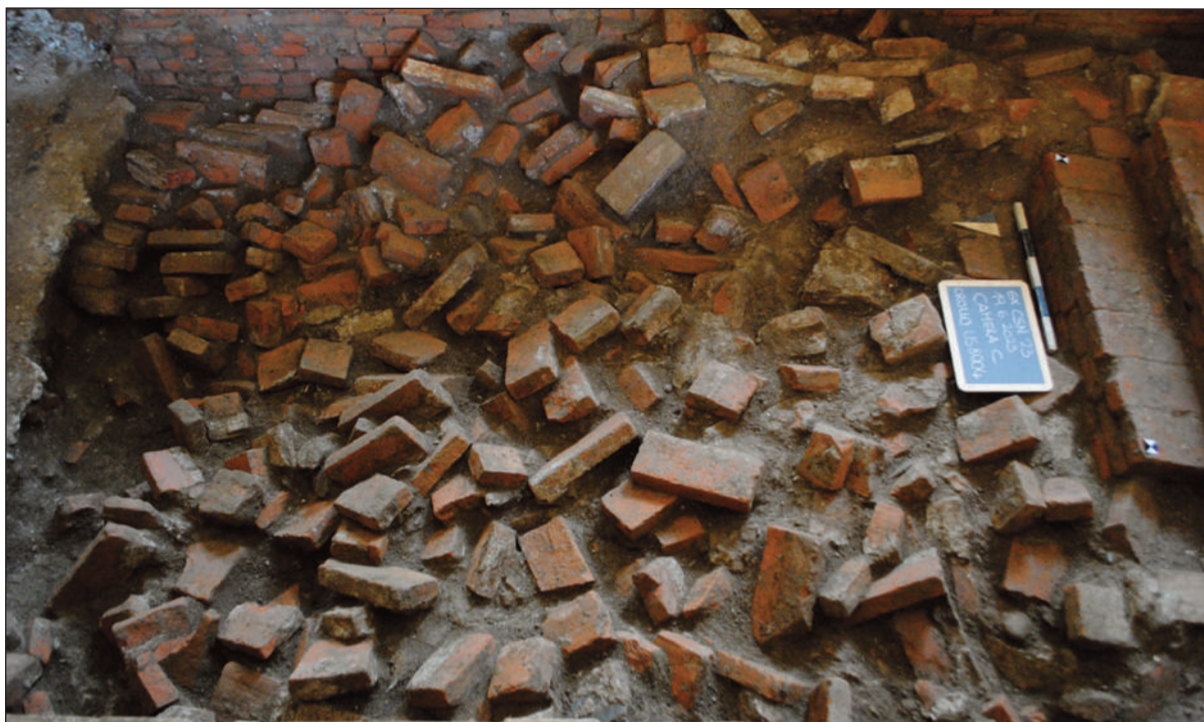
3. COMPLESSO DELL'EX CONVENTO DI SAN NICOLAO A LUCCA. PARTICOLARE DEL CROLLO DELLA VOLTA DELLA CAMERA CENTRALE (foto SABAP-LU)

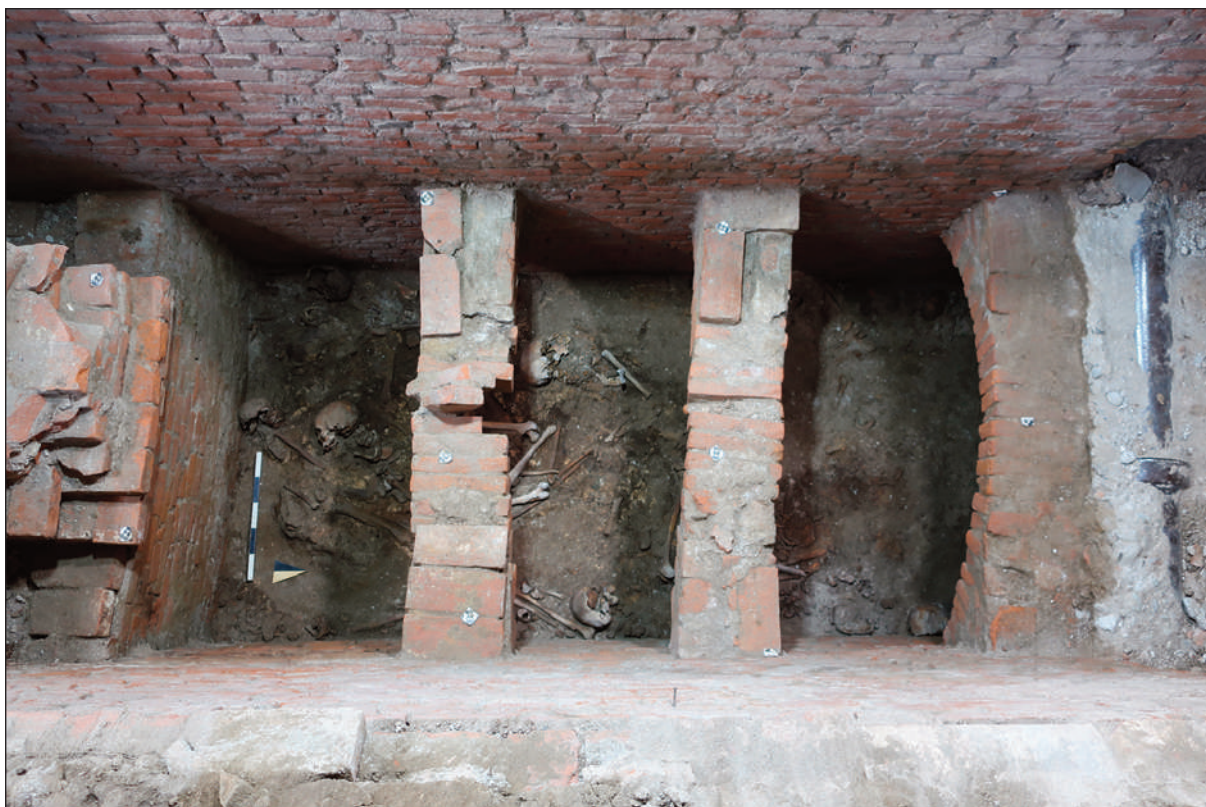
4. COMPLESSO DELL'EX CONVENTO DI SAN NICOLAIO A LUCCA: LA CAMERA EST, VISTA ZENITALE (foto SABAP-LU)

La camera funeraria è realizzata in filari di laterizi ed è intervallata da tre archetti, larghi circa 0,30 metri, che la attraversano in senso est-ovest. Il fondo dell'ipogeo è occupato interamente da sepolture che si concentrano maggiormente nella porzione meridionale della camera. Le sepolture stratigraficamente più recenti, deposte subito a ridosso della scala di accesso, hanno orientamento ovest-est, mentre le altre sono orientate in senso sud-nord o nord-sud (figg. 4-5).

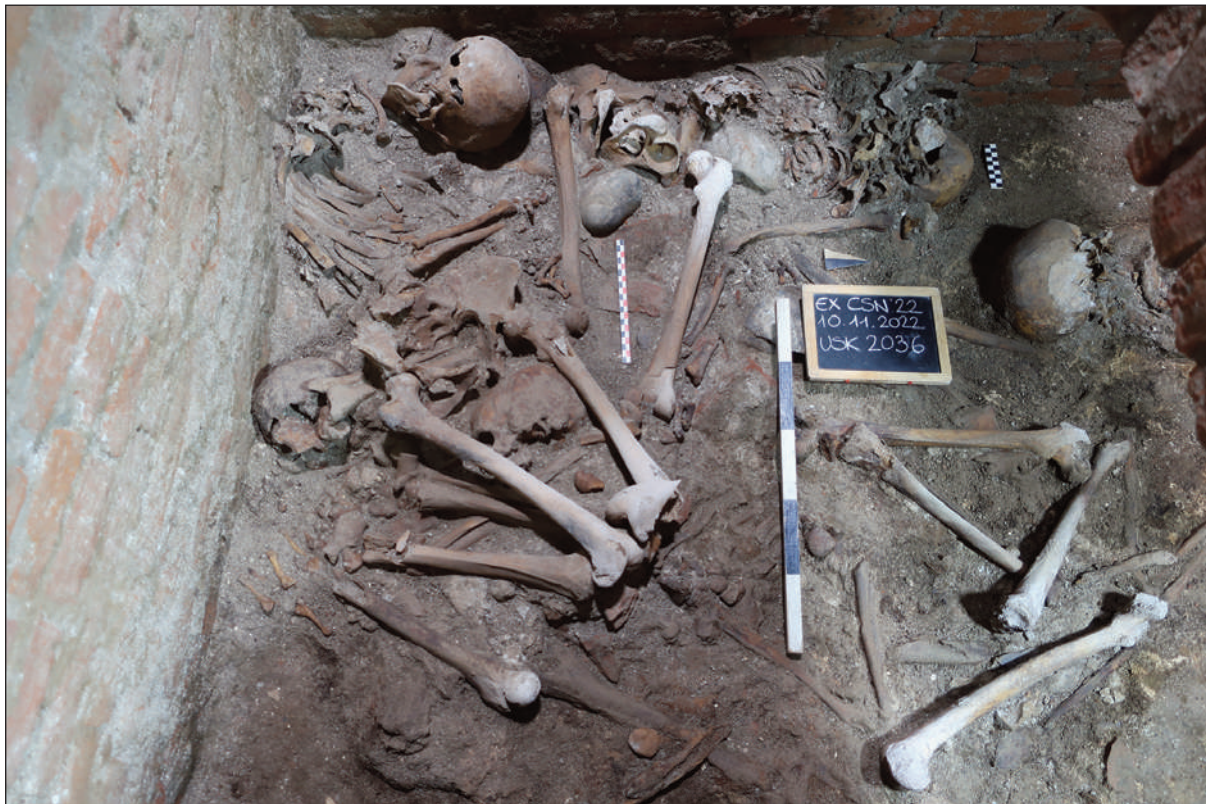
4. COMPLESSO DELL'EX CONVENTO DI SAN NICOLAIO A LUCCA: LE SEPOLTURE PIÙ RECENTI DEPOSTE ALLA BASE DELLA SCALA DI ACCESSO ALLA CAMERA EST (foto SABAP-LU)

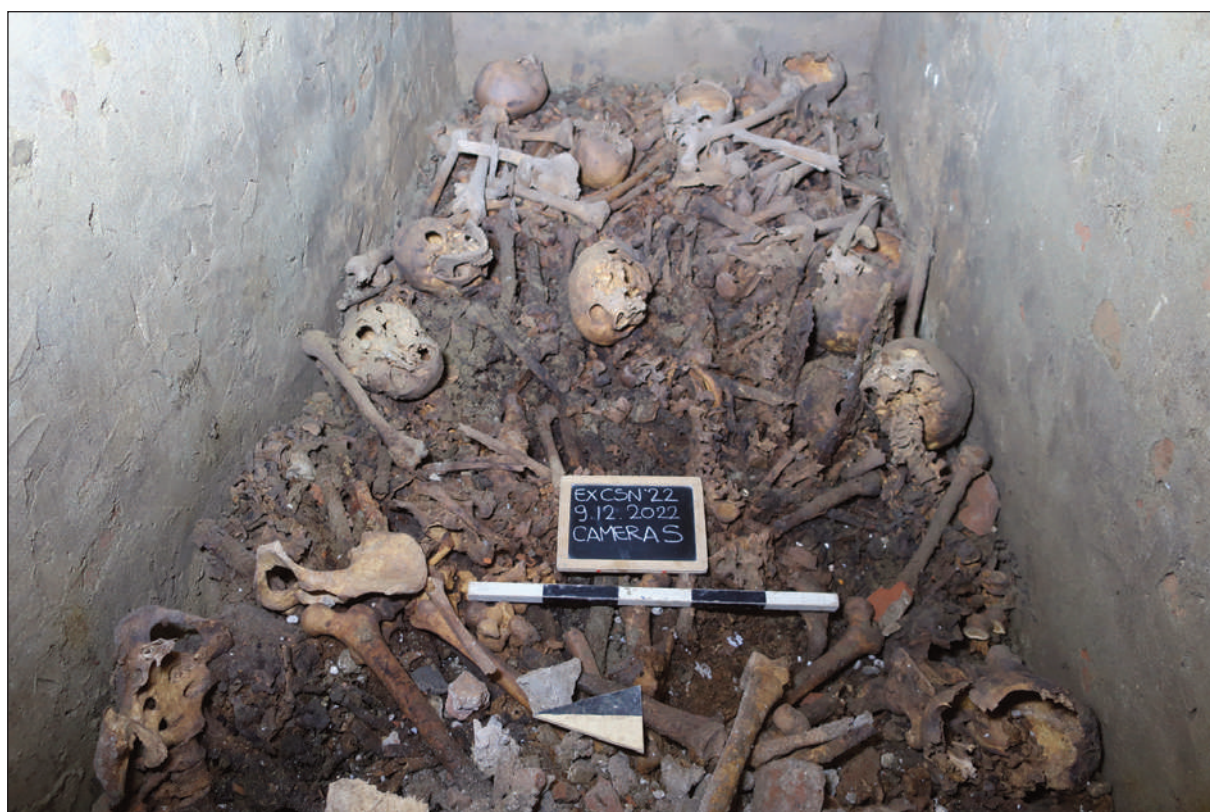
9. COMPLESSO DELL'EX CONVENTO DI SAN NICOLAO A LUCCA: SEPOLTURE IN ACCATAMENTO ALL'INTERNO DELLA CAMERA SUD (foto SABAP-LU)

La Camera Sud differisce dalle altre stanze funerarie per la tipologia strutturale. Le sepolture sono in accatastamento e occupano l'intera superficie del vano che, a differenza degli altri, non è stato colmato da macerie (*fig. 9*). Numerosi sono i distretti scheletrici ancora in connessione, anche se la decomposizione in spazio vuoto ha provocato la dislocazione di molti resti ossei e il collasso delle ossa di dimensioni minori, che si sono depositate sul fondo della camera o al di sopra degli inumati sottostanti. Anche in questo caso, così come per la Camera Est, si possono riconoscere diverse fasi deposizionali. L'area al di sotto della bocca di accesso è caratterizzata da una concentrazione di ossa rimaneggiate e accatastate e da una serie di sepolture in connessione anatomica orientate est-ovest, appartenenti alle fasi più recenti, che risultano parzialmente ridotte e alterate in corrispondenza degli arti inferiori (*fig. 10*).

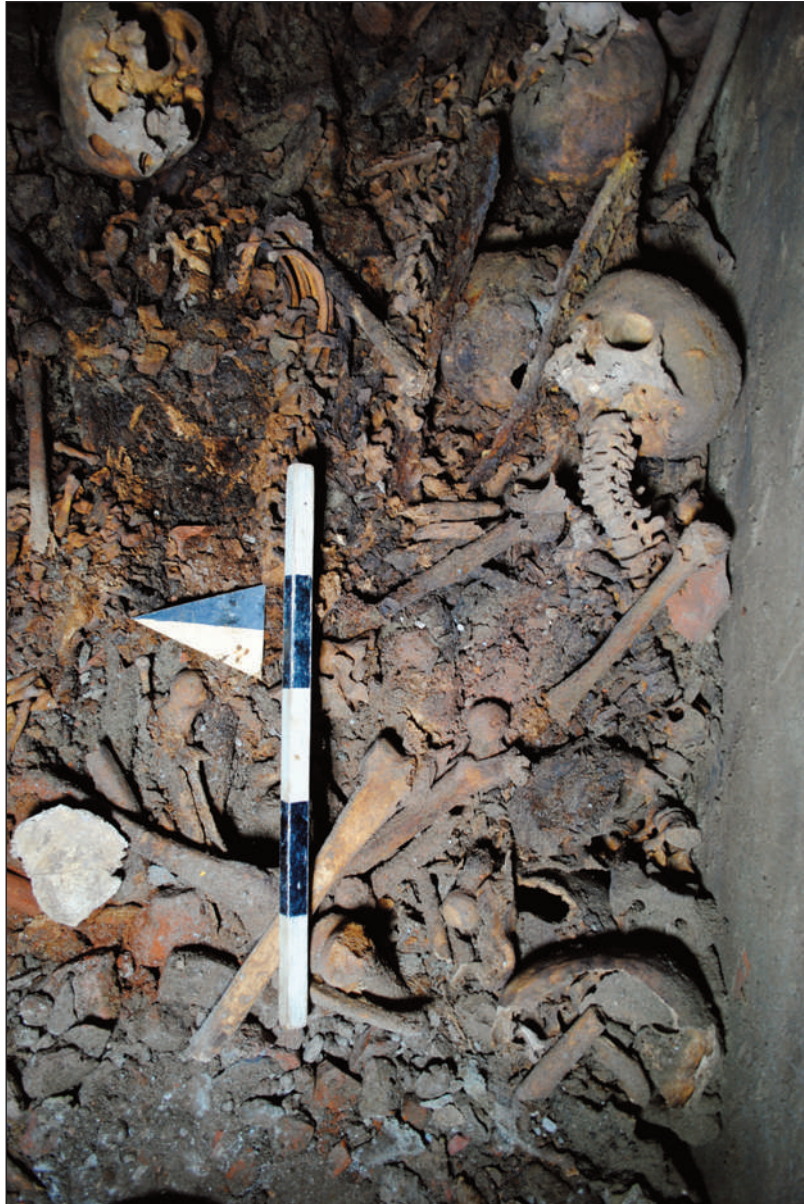
10. COMPLESSO DELL'EX CONVENTO DI SAN NICOLA O A LUCCA: PARTICOLARE DI UNA SEPOLTURA IN CONNESSIONE ANATOMICA ALL'INTERNO DELLA CAMERA SUD (foto SABAP-LU)

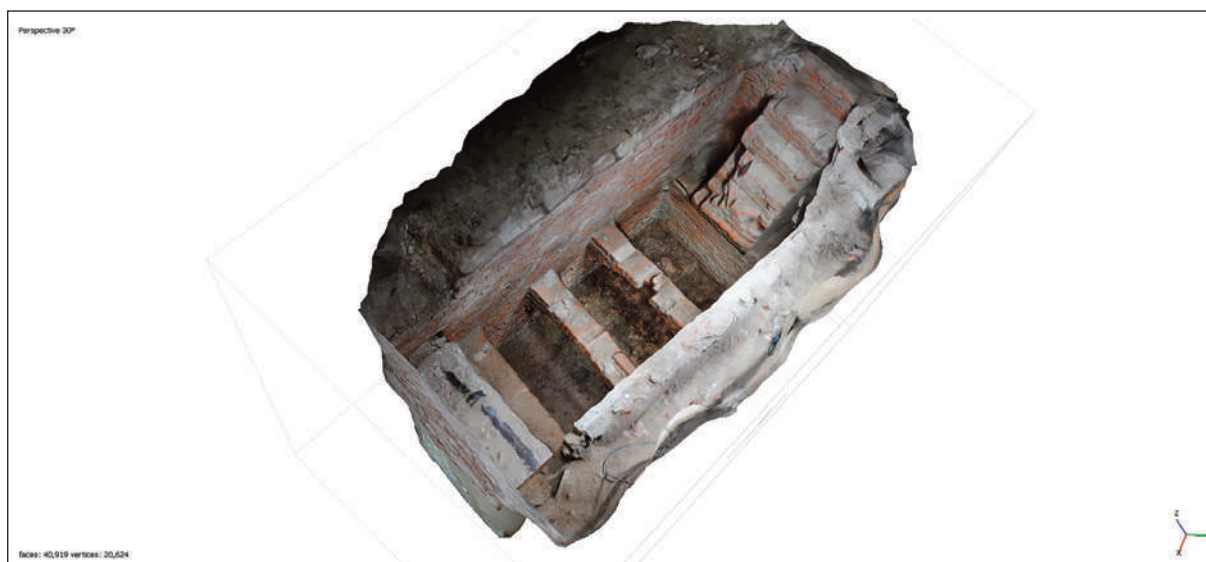
11. COMPLESSO DELL'EX CONVENTO DI SAN NICOLAO A LUCCA: FOTOGRAMMETRIA IN FASE DI ELABORAZIONE (foto SABAP-LU)

Il metodo adottato ha permesso di contenere il grado di frammentarietà del campione, soprattutto per gli individui in accatastamento con dislocazione di alcuni elementi anatomici nei livelli inferiori, consentendo un'importante operazione di *refitting* meccanico e anatomico. La raccolta dei dati *in situ*, necessaria alla compilazione della scheda da campo, è stata corredata dalla documentazione fotografica e dal rilievo fotogrammetrico⁷, eseguito per ogni livello (fig. 11).
