# BOLLETTINO DI ARCHEOLOGIA ON LINE

*IL RINNOVATO MUSEO OSTIENSE*

*SECONDA PARTE: IL PROGETTO TECNICO*

### L'EDIFICIO MUSEALE E L'IMPOSTAZIONE DELLA PROGETTAZIONE

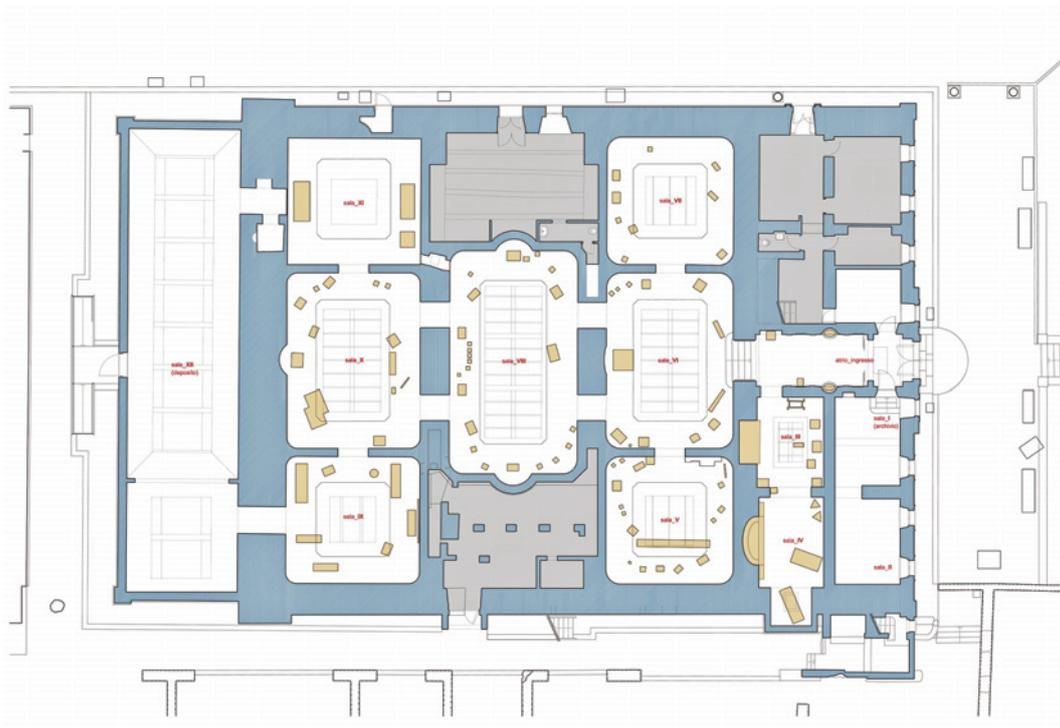
1. MUSEO OSTIENSE, PLANIMETRIA CON POSIZIONAMENTO DEI REPERTI ESPOSTI (Studio Balletti&Sabbatini)

La progettazione dell'ordinamento scientifico del Museo (*figg.* 1-2) si è svolta contestualmente alle indagini e agli accertamenti, in un dialogo stretto e costante e nell'ambito di un lungo processo fatto di successive approssimazioni. Il progetto scientifico è stato alla base di ogni considerazione nell'esecuzione del progetto architettonico per il nuovo allestimento (*figg.* 3-4).

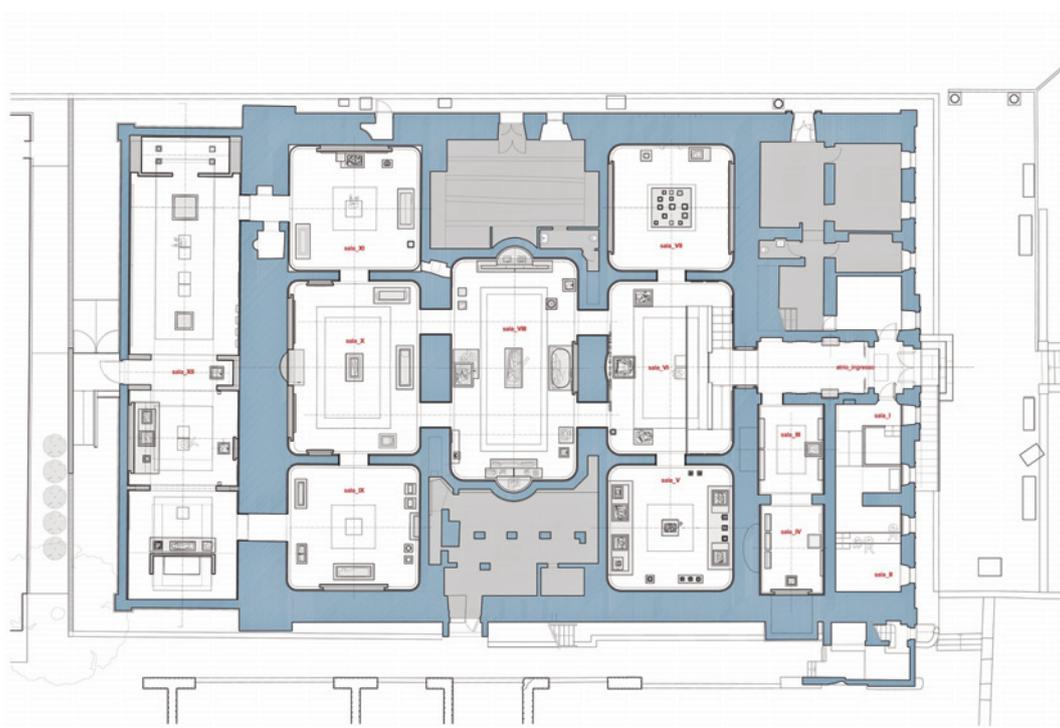
2. MUSEO OSTIENSE, PLANIMETRIA DEL PROGETTO DI ESPOSIZIONE DEI REPERTI (Studio Balletti&Sabbatini)

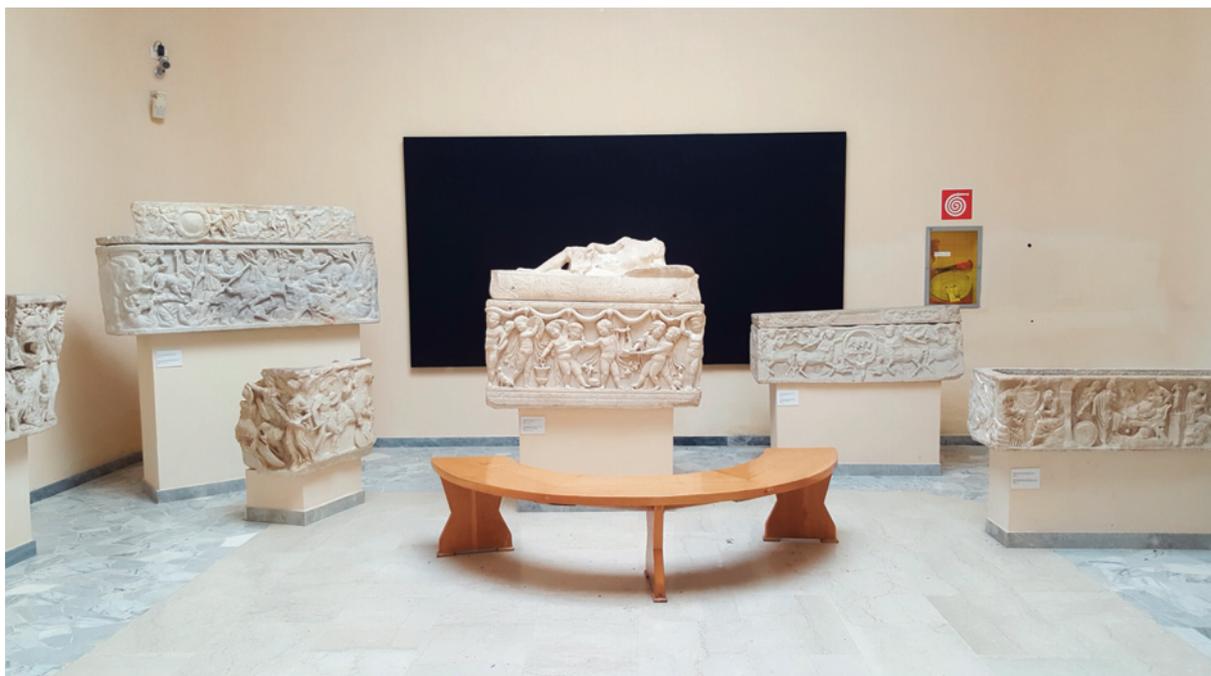
3. MUSEO OSTIENSE, SALA IX, STATO ATTUALE ANTE PROGETTO DI ALLESTIMENTO

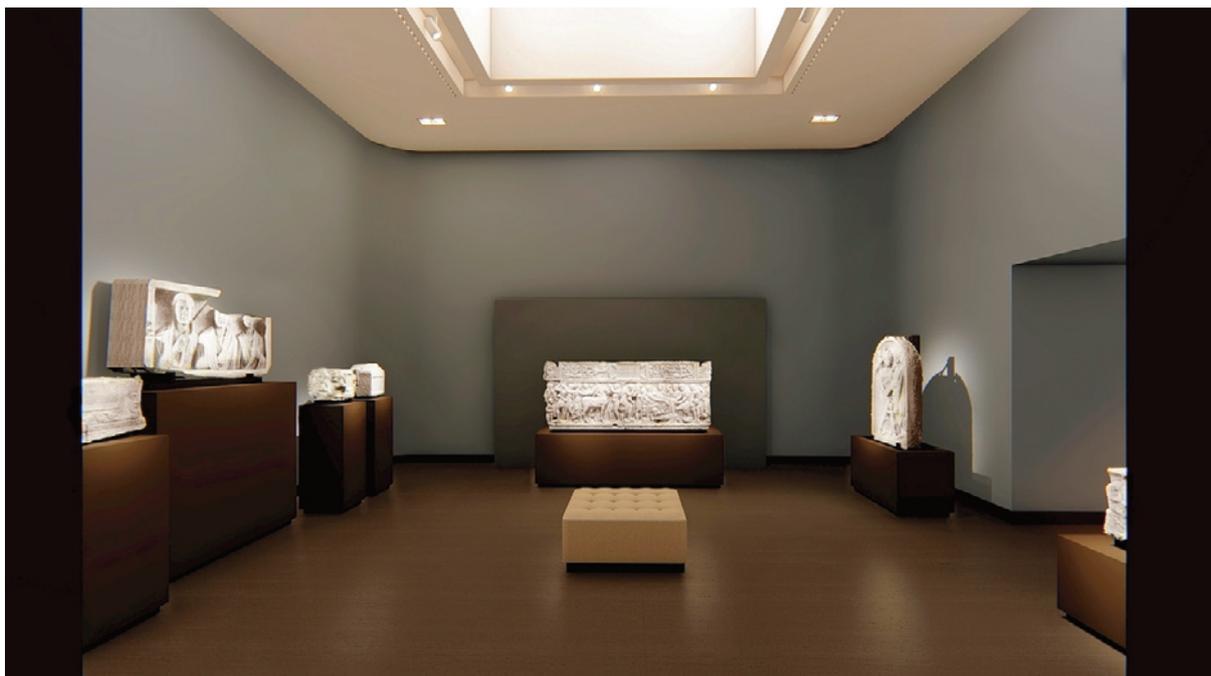
4. MUSEO OSTIENSE, SALA IX, *RENDER* CON PROGETTO DEL NUOVO ALLESTIMENTO (Studio Balletti&Sabbatini)
